# Full Plus Ekspertiz

## 06DYR197

| Marka | Chery | Motor Hacmi | 1598cc |
| Rengi | SİYAH | Model | Tiggo7PRO |

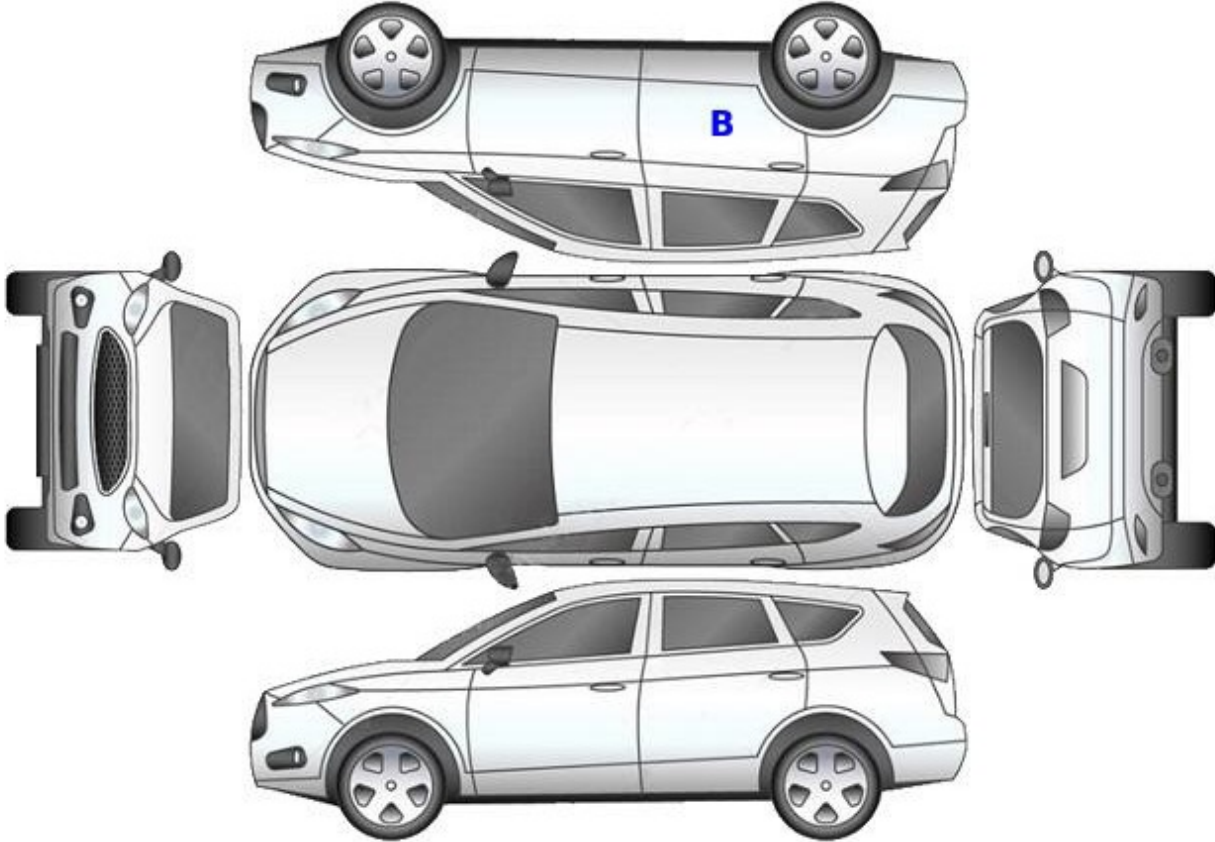
## Kaporta Kontrolü(Değişmiş Boyanmış kontrolü)

B: Boyalı

B/2: Lokal Boyalı

D: Değişmiş

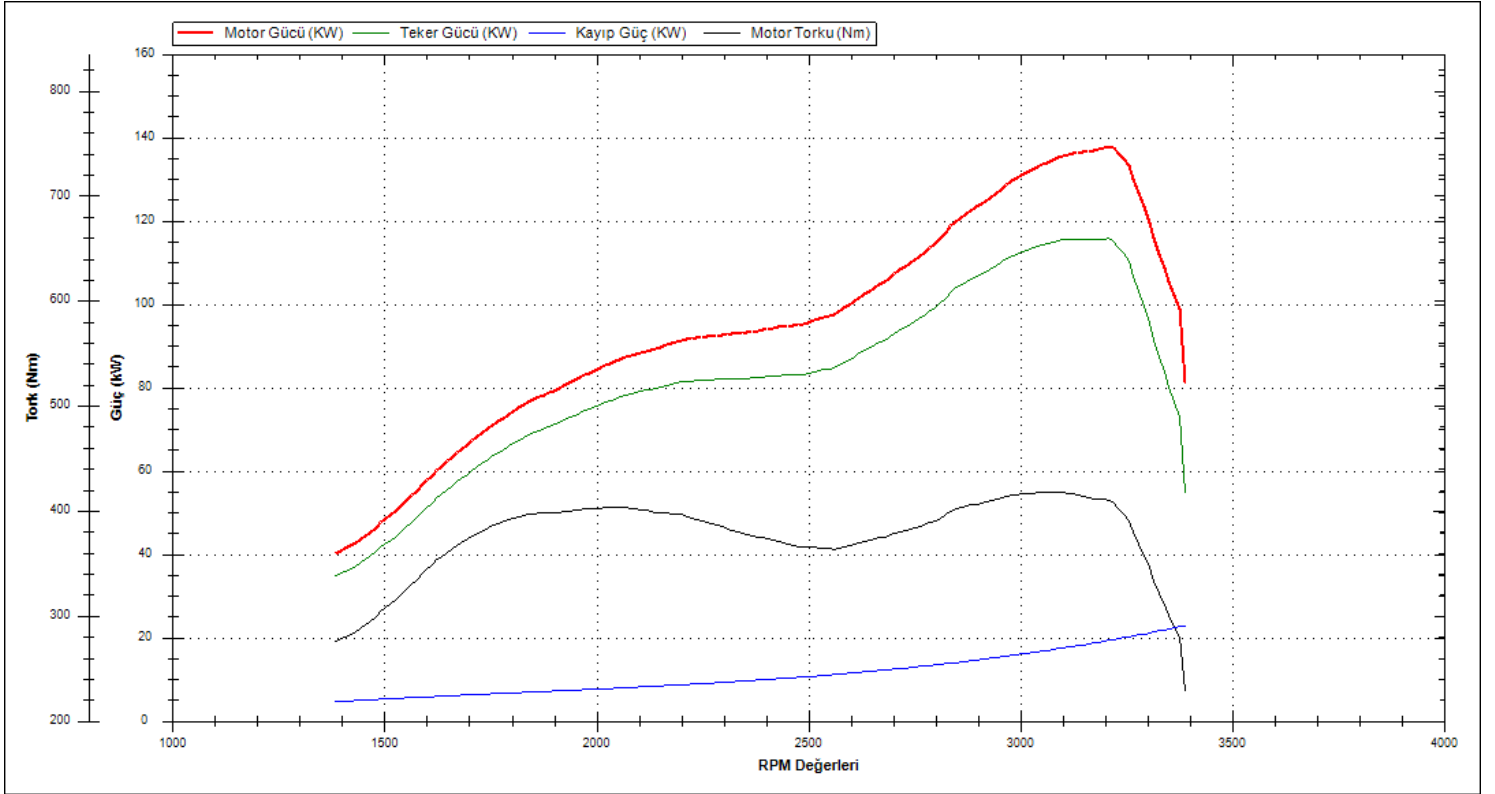
## RPM (Devir/dk) Grafiği

| Ölçülen Motor Torku | Teker Torku | Teker Gücü | Test Hızı |
| 417 | 360 | 115 | 173 |
| Ruhsat Verisi Güç | Test Sonucu Güç | Kayıp Güç | Performans % |
| 136 | 137 | 22 | 100,00 |

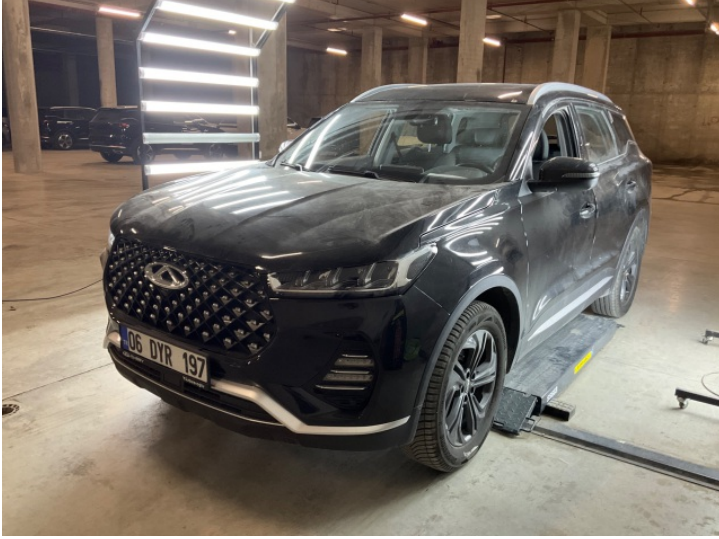
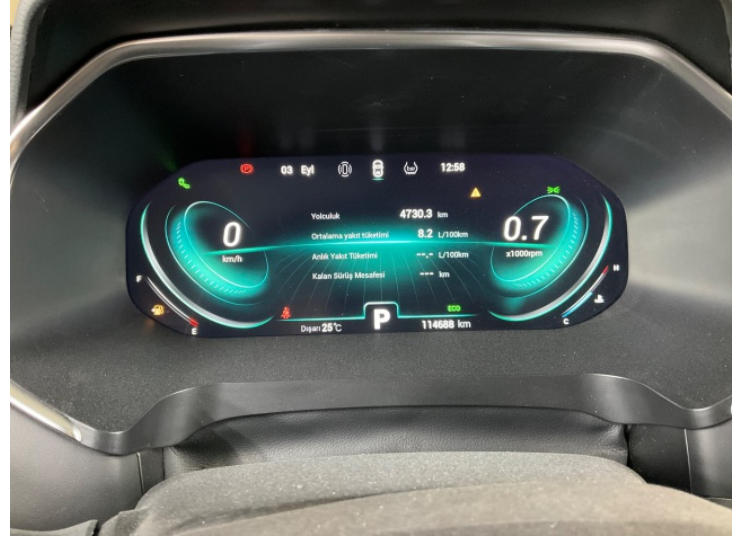
## Çizik

Tampon, arka, Arka tampon > Çizik

Kapı, sol ön, Kapı, sol ön > Çizik

Tampon, ön, Ön tampon > Çizik

Döşemeler/Kapaklar, Döşemeler/Kapaklar > Çizik
