# Full Plus Ekspertiz

## 06FMG307

| Rengi | BEYAZ | Model | Tiggo7PRO |

## Kaporta Kontrolü(Değişmiş Boyanmış kontrolü)

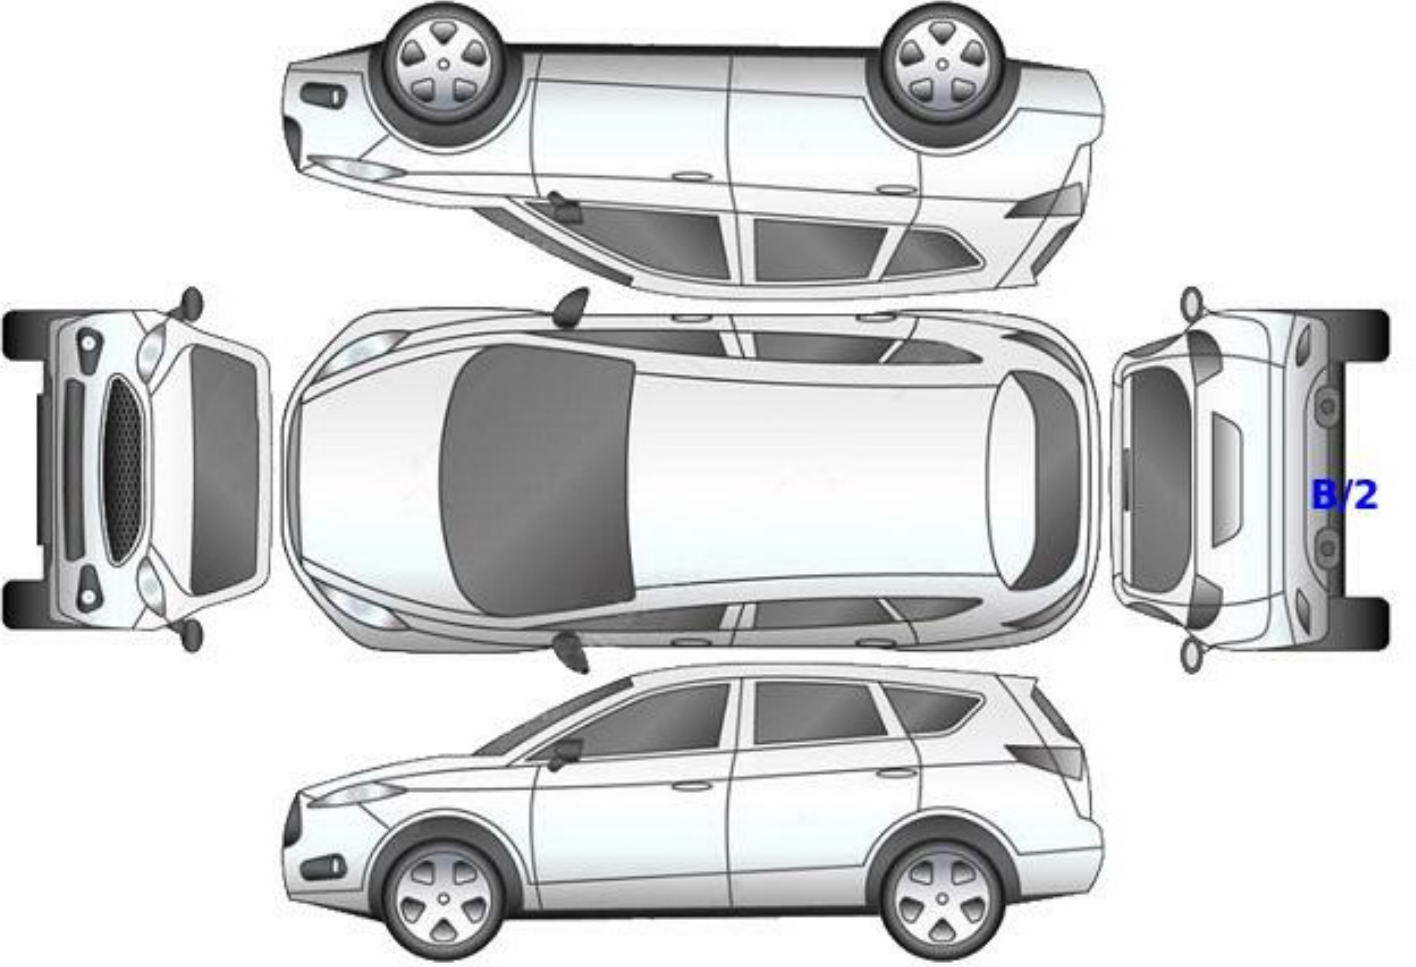
**B: Boyalı**

**B/2: Lokal Boyalı**

**D: Değişmiş**

Araç marka modelinden dolayı OBD testi yapılamadı Araç yağ seviyesi eksik olduğundan dolayı Dyno testi yapılamadı . Araç mikron değerleri yüksek ve değişkenlik göstermektedir

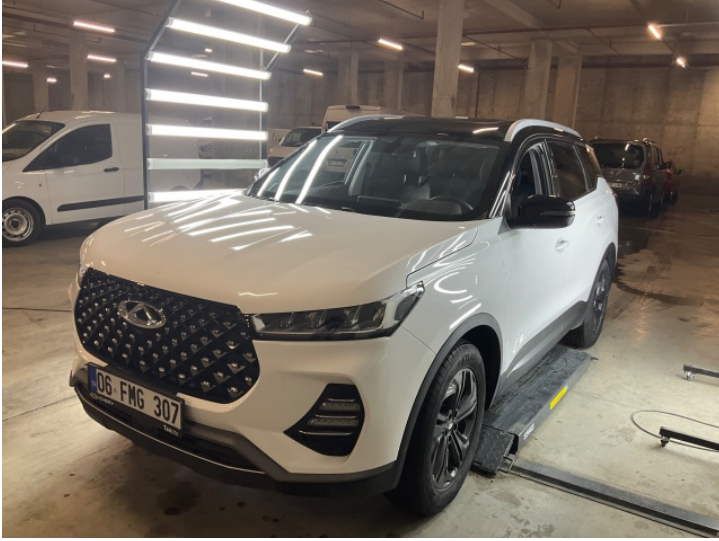
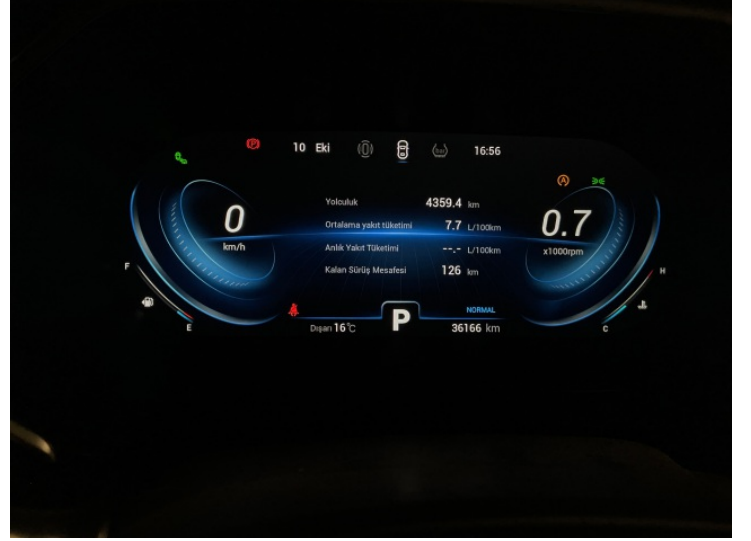
## Araç Resimleri

## Çizik

Tampon, ön, Ön tampon > Çizik

Tampon, arka, Arka tampon > Çizik

Arka lambalar, Arka lamba camı, sol > Çizik

Döşemeler/Kapaklar, Döşemeler/Kapaklar > Çizik
