# Full Plus Ekspertiz

## 06EHZ412

| Plaka | 06EHZ412 | Şanzıman Tipi | Otomatik |
| Rengi | GRI | Model | Tiggo7PRO |

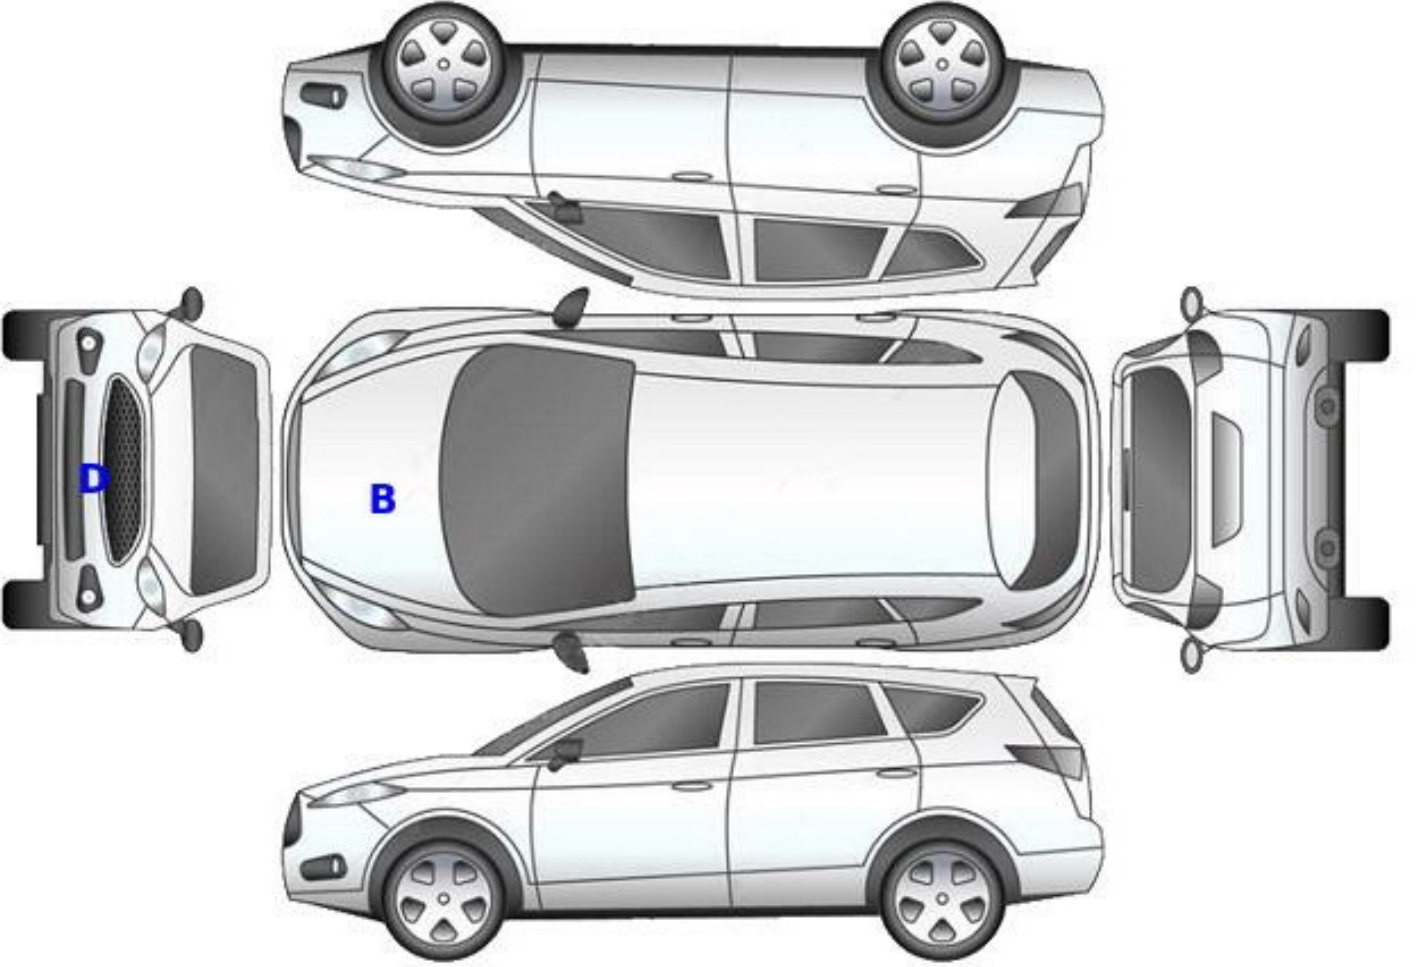
## Kaporta Kontrolü(Değişmiş Boyanmış kontrolü)

**B: Boyalı**

**B/2: Lokal Boyalı**

**D: Değişmiş**

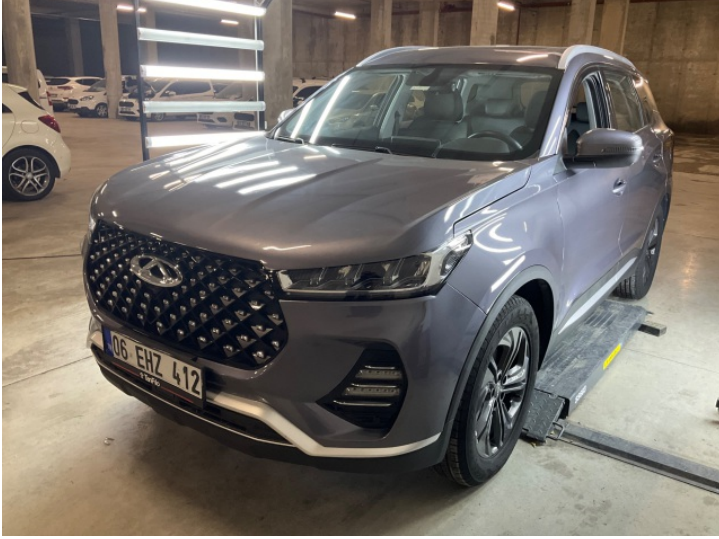
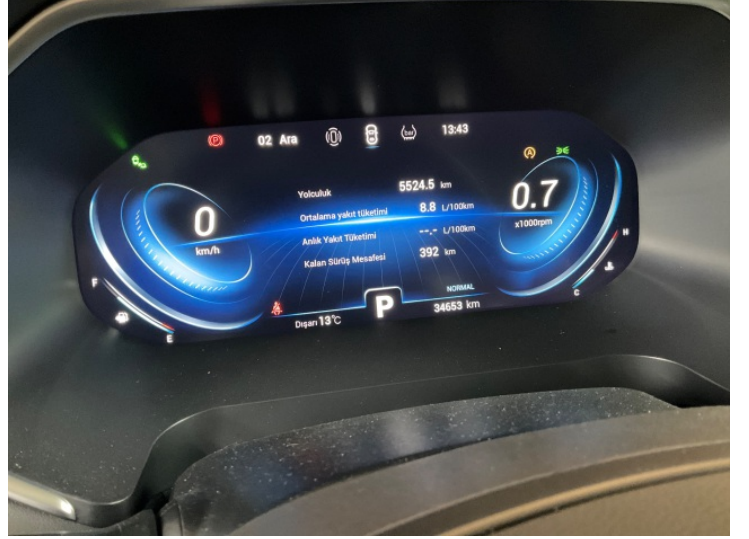
## Araç Resimleri

Çamurluk, sağ, Çamurluk, sağ  
> Noktasal Ezik

Kapı, sağ arka, Kapı, sağ arka  
> Noktasal Ezik

Kapı, sol ön, Kapı, sol ön >  
Noktasal Ezik

Tavan, Tavan > Dolu  
Hasarı

Motor kaputu, Motor kaputu >  
Dolu Hasarı

Motor kaputu iç dış işlemli boyalı bağlantı cıvataları işlemli. Motor kaputu ve tavanda yoğun dolu hasarı izleri mevcut
