# Full Plus Ekspertiz

## 06EHZ484

Plaka	06EHZ484	Şanzıman Tipi	Otomatik
KM	89226	Yakıt Cinsi	Benzin
Şase	LVVDB21B7RD717336	Motor Gücü	136 kw
Motor Hacmi	1598cc	Marka	Chery
Rengi	GRI	Model	Tiggo7PRO
İlk Tescil Tarihi	14-03-2027	Sonraki Muayene Tar.	03-02-2027
Model Yılı	2023	Araç Tipi	SUV (Station Wagon**)
Ruhsat Sahibi	TAN OTO	Kapı Sayısı	5 Kapı

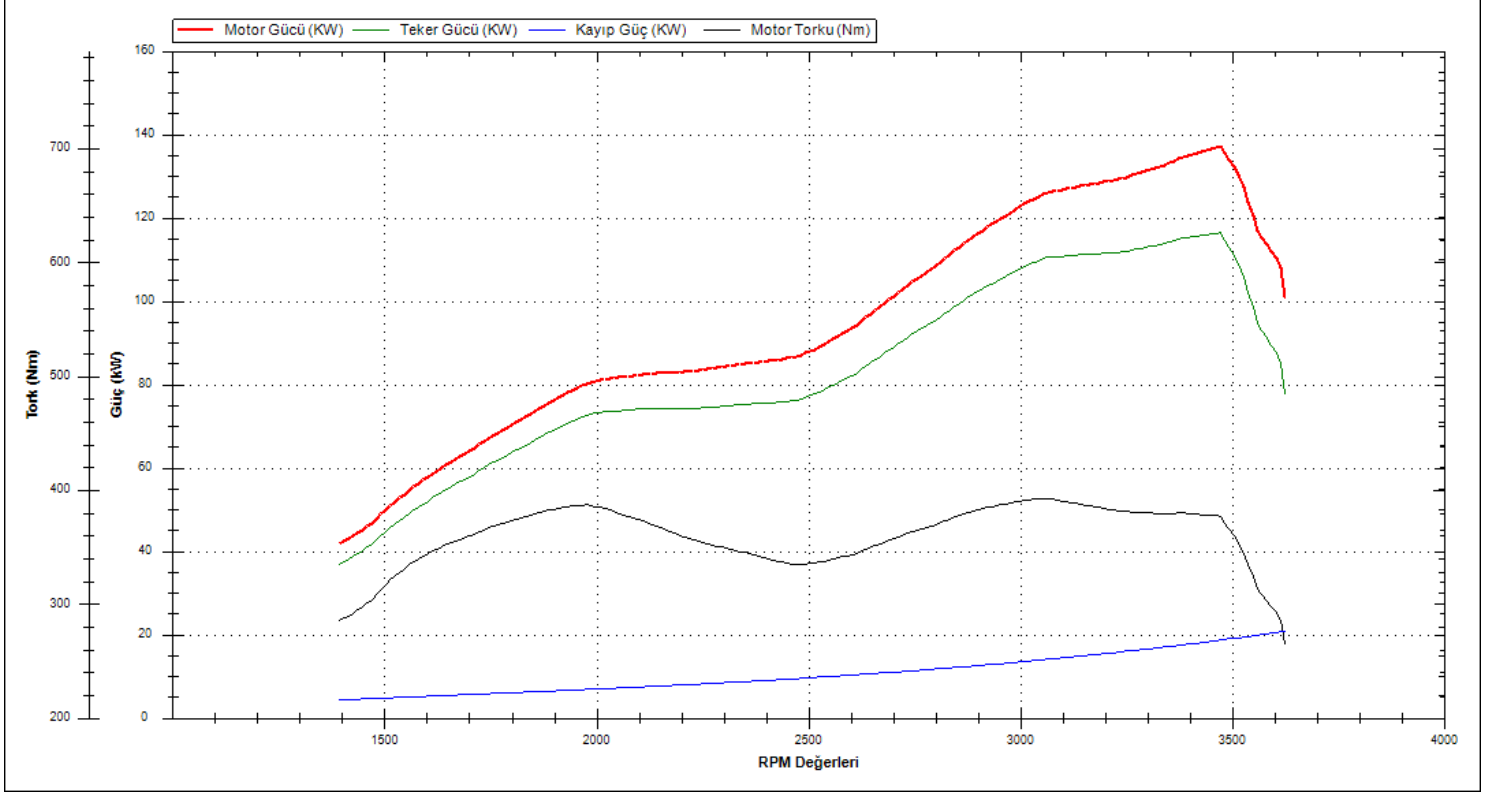
## RPM (Devir/dk) Grafiği

Ölçülen Motor Torku 393 NM	Teker Torku 351 NM	Teker Gücü 116 KW	Test Hızı 208 km/h
Ruhsat Verisi Güç 136 KW	Test Sonucu Güç 137 KW	Kayıp Güç 20 KW	Performans % 100,00

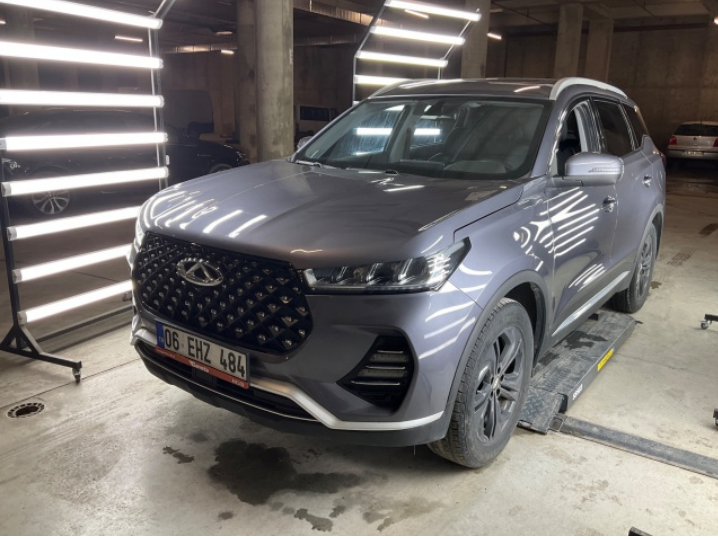
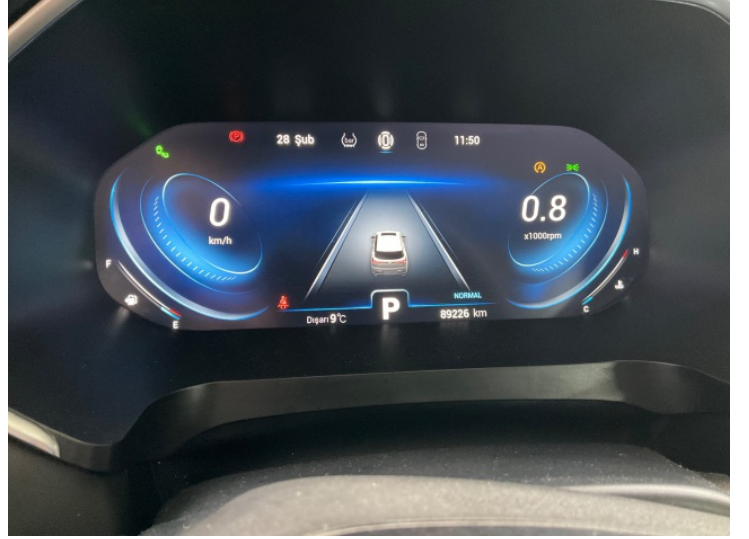
## Araç Resimleri

Kapı, sağ arka, Kapı, sağ arka > Çizik

Kapı, sol arka, Kapı, sol arka > Çizik

Motor kaputu, Motor kaputu > Ezik
