# Full Plus Ekspertiz

## 06ADV742

Plaka	06ADV742	Şanzıman Tipi	Otomatik
KM	29477	Yakıt Cinsi	Benzin
Şase	LVVDB21B8PD814753	Motor Gücü	136 kw
Marka	Chery	Motor Hacmi	1598cc
Rengi	SİYAH	Model	Tiggo7PRO
İlk Tescil Tarihi	13-12-2023	Sonraki Muayene Tar.	03-09-2026
Model Yılı	2023	Araç Tipi	SUV
Ruhsat Sahibi	TAN OTO	Kapı Sayısı	5 Kapı

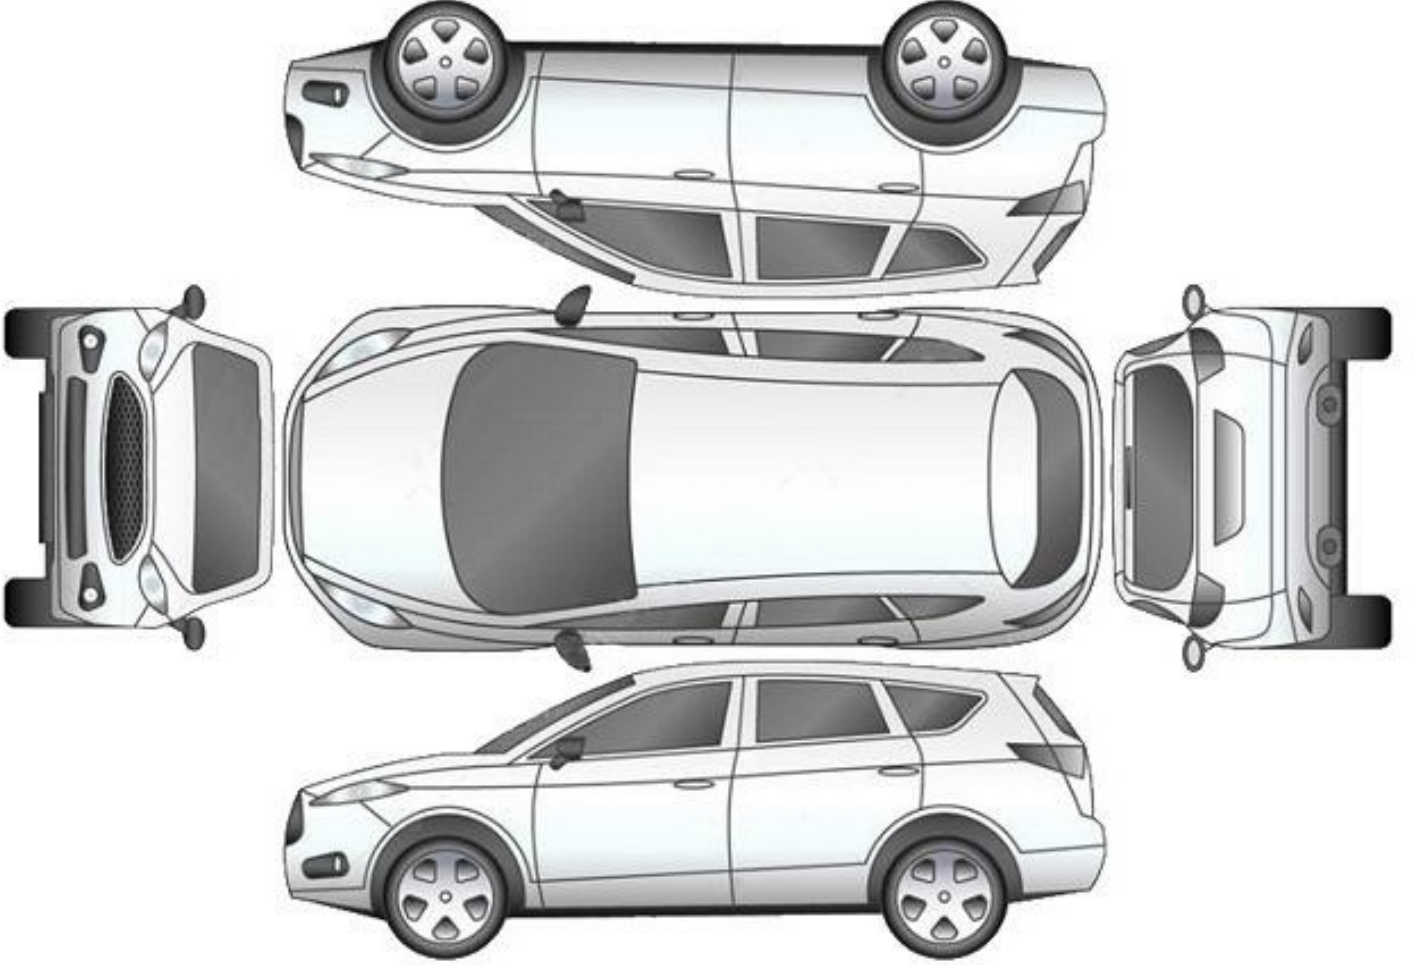
## Kaporta Kontrolü(Değişmiş Boyanmış kontrolü)

**\*\*\*Araçta değişmiş ve boyanmış parça bulunmamaktadır\*\*\***

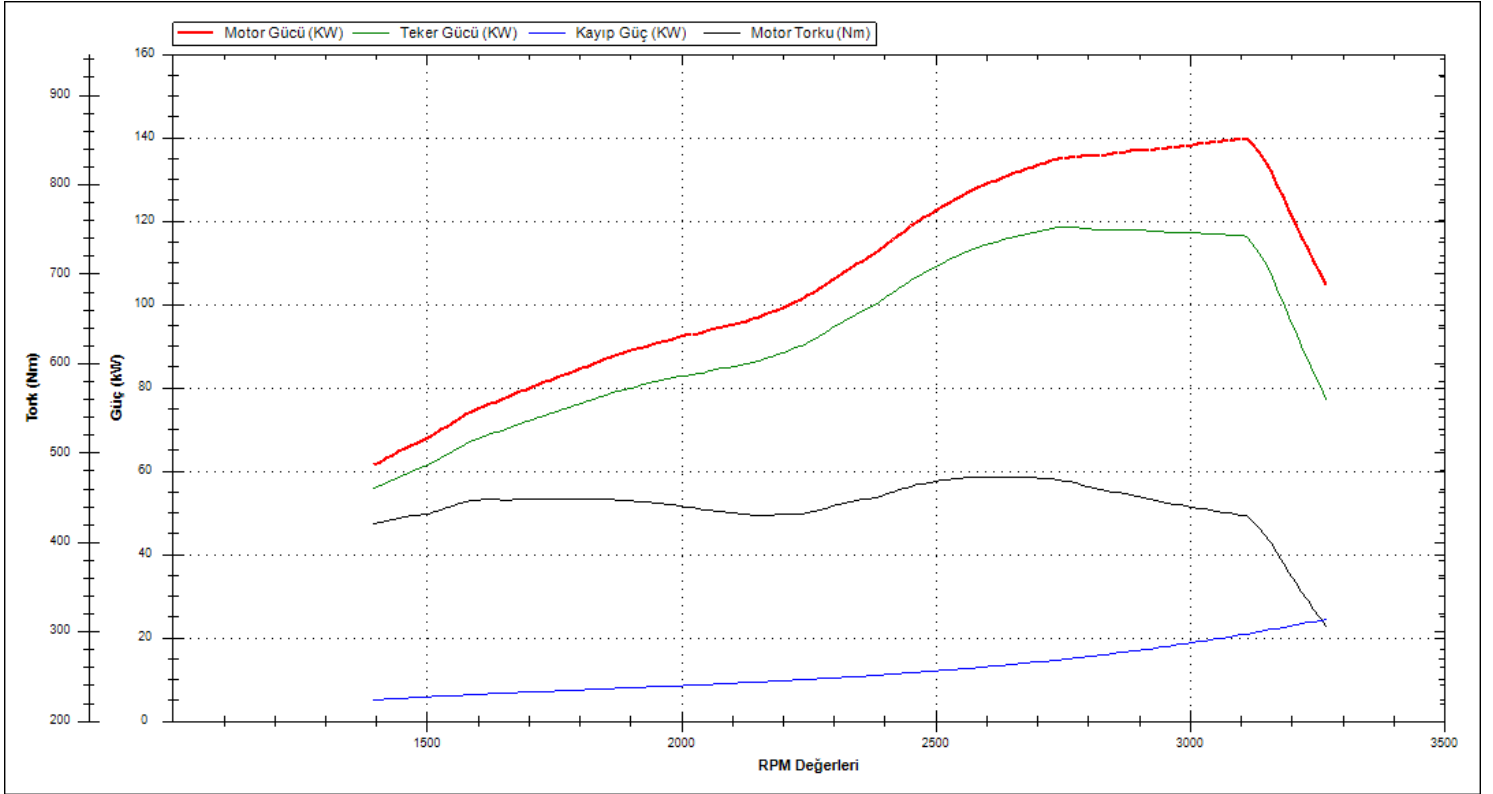
## RPM (Devir/dk) Grafiği

Ölçülen Motor Torku 472 NM	Teker Torku 419 NM	Teker Gücü 118 KW	Test Hızı 186 km/h
Ruhsat Verisi Güç 136 KW	Test Sonucu Güç 139 KW	Kayıp Güç 24 KW	Performans % 100,00

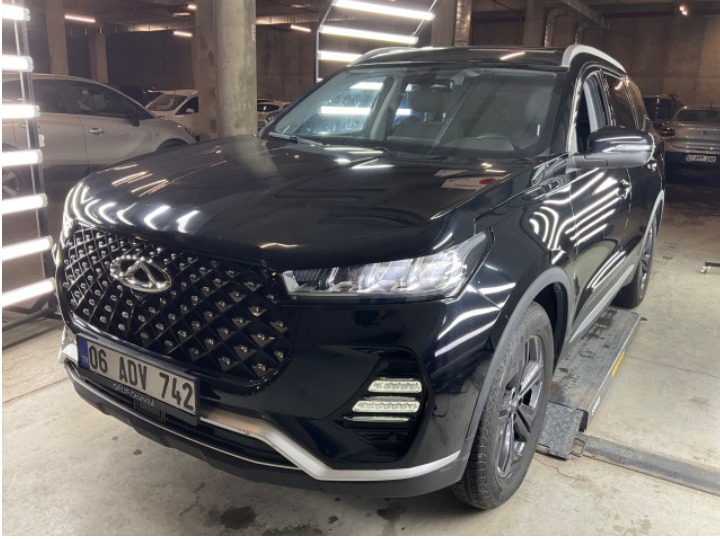
## Çizik

Tampon, ön, Spoiler > Çizik

Araç değerine etki etmeyecek mini onarım ve- veya pasta cila işlemi ile giderilebilecek vuruks ve çizikler ekspertiz kapsamı dışında tutulmuştur.
