# Full Plus Ekspertiz

## 06EIN802

Plaka	06EIN802	Şanzıman Tipi	Otomatik
KM	90361	Yakıt Cinsi	Benzin
Şase	LVVDB21B8RD717071	Motor Gücü	136 kw
Marka	Chery	Motor Hacmi	1598cc
Rengi	GRI	Model	Tiggo7PRO
İlk Tescil Tarihi	28-03-2024	Sonraki Muayene Tar.	03-02-2027
Model Yılı	2024	Araç Tipi	SUV (Hatchback**)
Ruhsat Sahibi	TAN OTO	Kapı Sayısı	5 Kapı

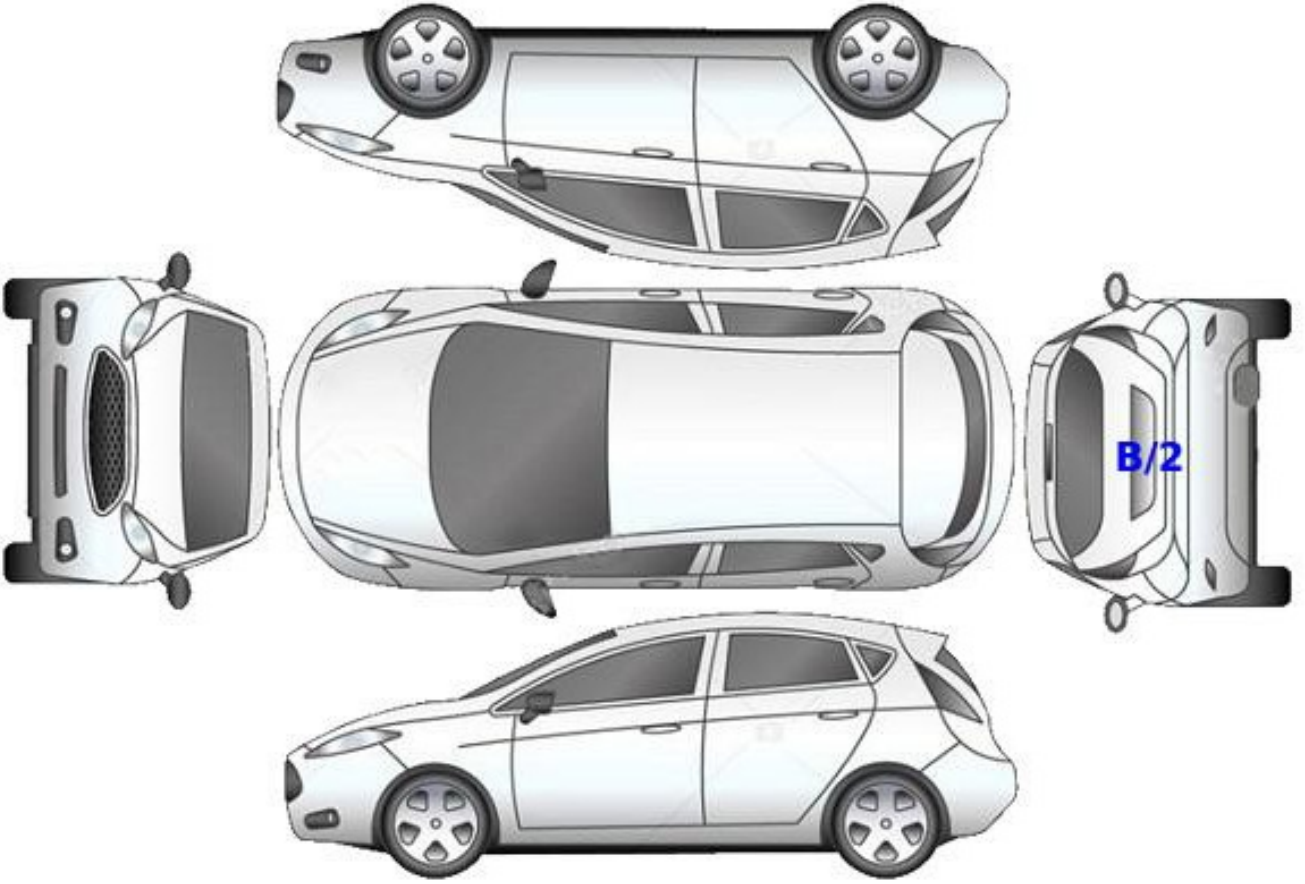
## Kaporta Kontrolü(Değişmiş Boyanmış kontrolü)

**B: Boyalı**

**B/2: Lokal Boyalı**

**D: Değişmiş**

Bagaj kapağı lokal boyalı maskeleye hatası boya tozları mevcut.

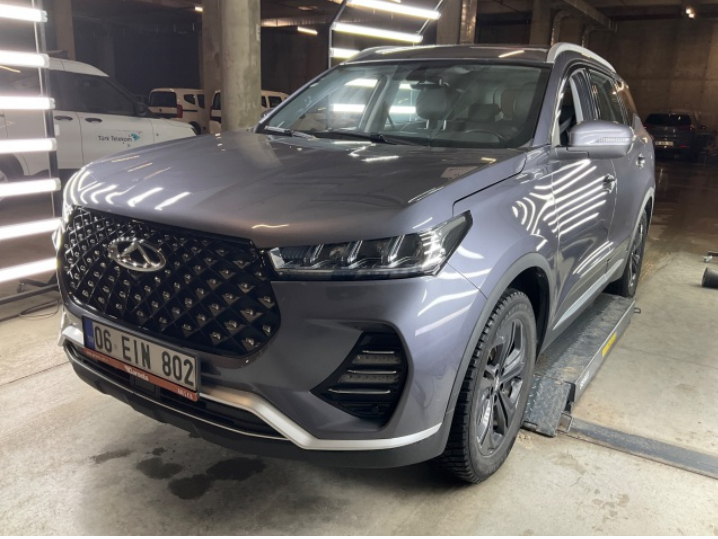
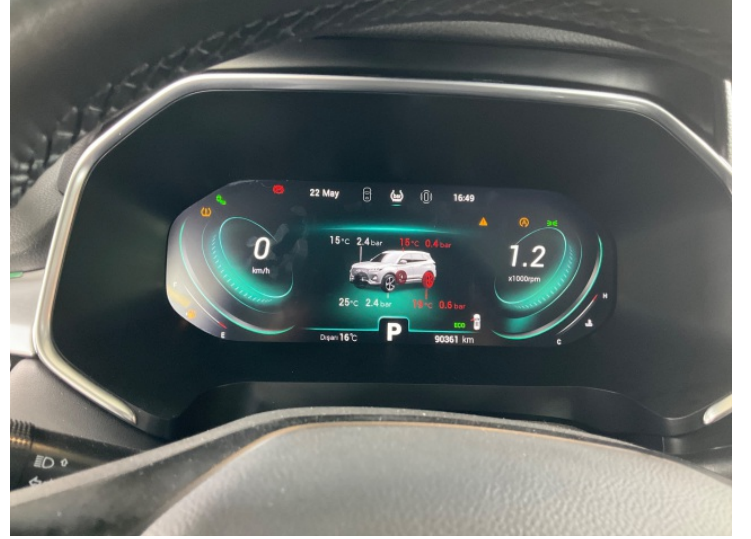
## Araç Resimleri

Dikiz aynası, sağ, Sinyal lambası > Çizik

Tampon, arka, Arka tampon > Çizik

Kaporta, C-direk, sol > Ezik
