Rapor Tarihi: 13.05.2026 10:31
Rapor No: 06-01-1487814
Mersis No: 0309073518100001

Full Plus Ekspertiz

Plaka	06FCJ743	Şanzıman Tipi	Otomatik
KM	7444	Yakıt Cinsi	Benzin
Şase	LVVDB21B6RDE87128	Motor Gücü	108 kw
Marka	Chery	Motor Hacmi	1598cc
Rengi	SİYAH BEYAZ	Model	Tiggo7PROMax
İlk Tescil Tarihi	18-03-2025	Sonraki Muayene Tar.	27-10-2027
Model Yılı	2024	Araç Tipi	SUV
Ruhsat Sahibi	TAN OTO	Kapı Sayısı	5 Kapı

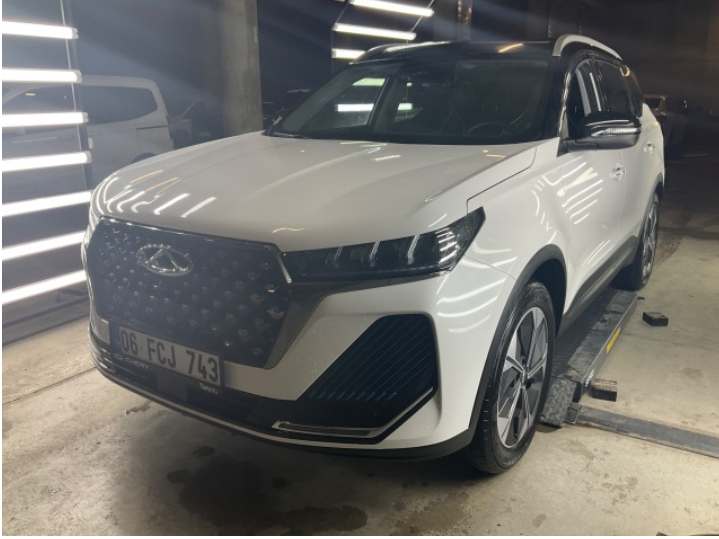
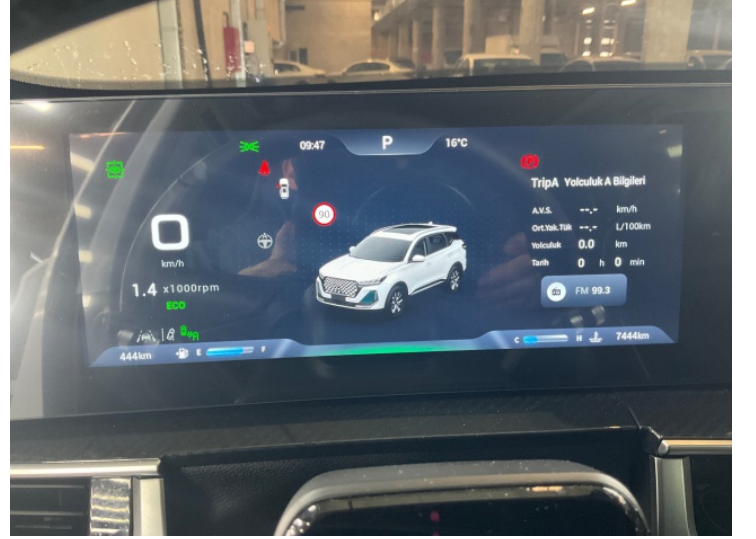
Araç Resimleri

Döşemeler/Kapaklar,
Döşemeler/Kapaklar >
Kirlenmiş

Araçta detaylı iç temizlik işlemi ile giderilebilecek, kirlenme ve lekeler ekspertiz kapsamı dışında tutulmuştur.
