| Rapor No: | 06-01-3507157 | Araç Giriş Tarihi: | 28.07.2026 15:58 | Araç Çıkış Tarihi: | 29.07.2026 09:32 |

# Full Plus Ekspertiz

## 06FMN691

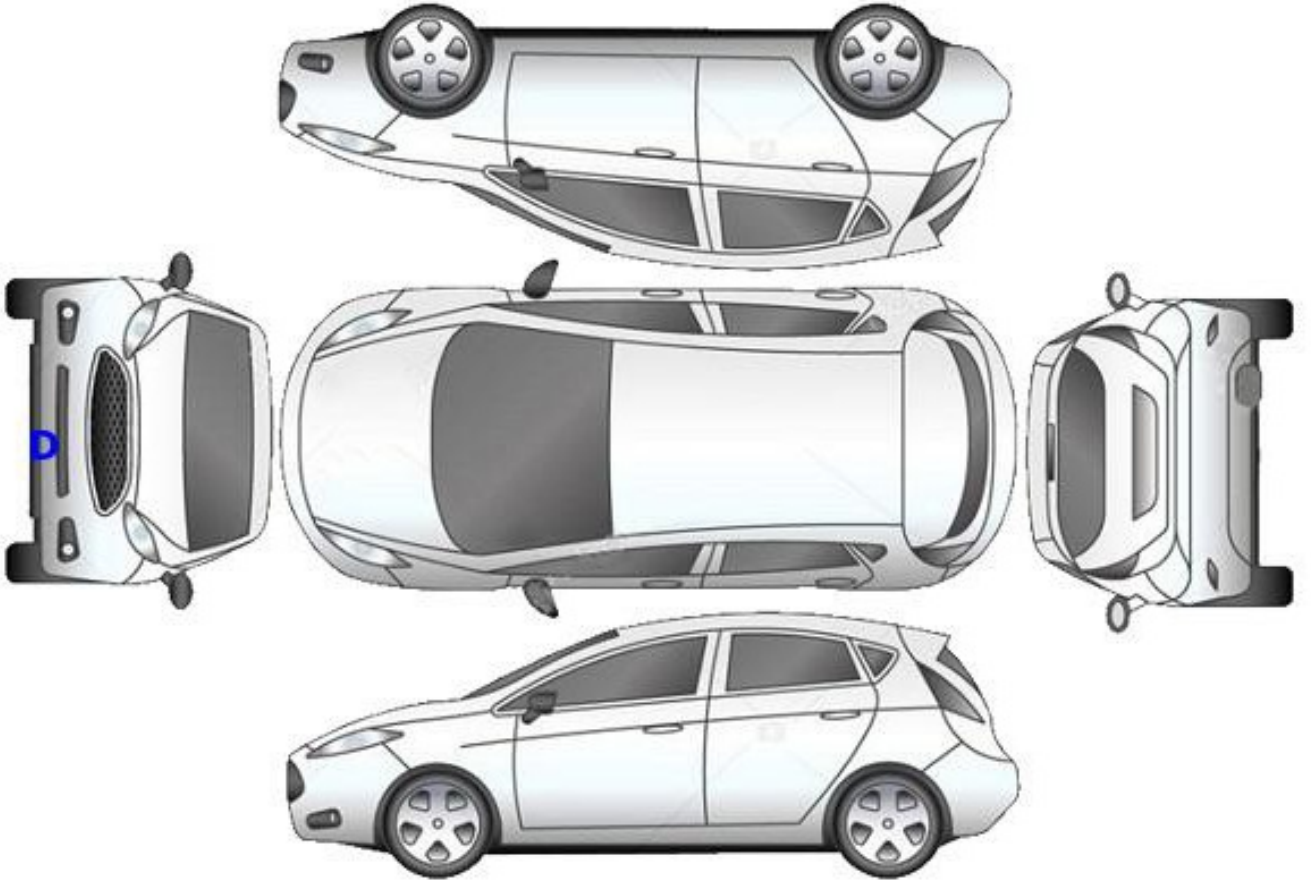
## Kaporta Kontrolü(Değişmiş Boyanmış kontrolü)

**B: Boyalı**

**B/2: Lokal Boyalı**

**D: Değişmiş**

Araç mikron değerleri yüksek ve değişkenlik göstermektedir. Araç marka ve modelinden dolayı OBD testi yapılamadı.

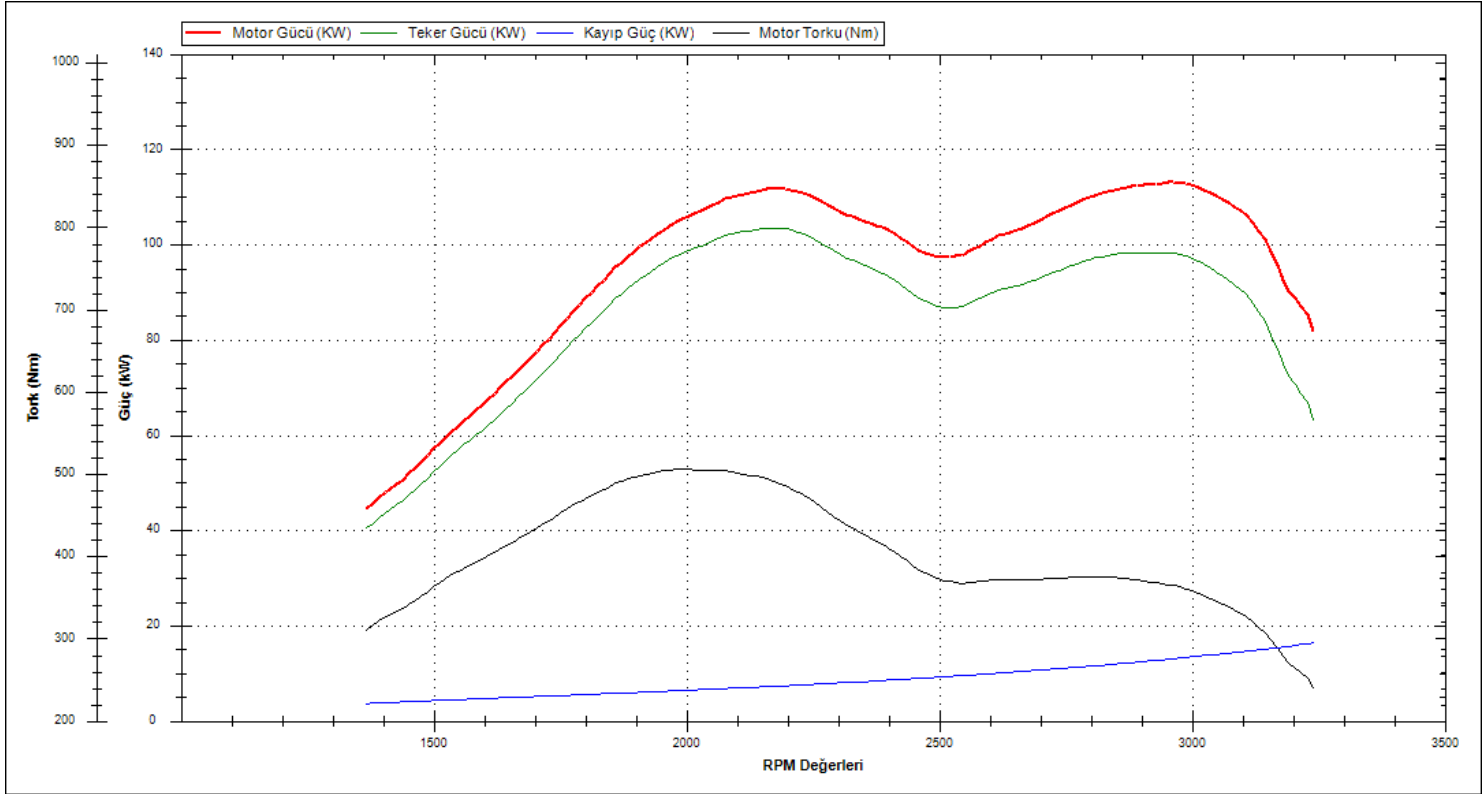
## RPM (Devir/dk) Grafiği

| Ölçülen Motor Torku | Teker Torku | Teker Gücü | Test Hızı |
| 505 | 470 | 103 | 178 |
| Ruhsat Verisi Güç | Test Sonucu Güç | Kayıp Güç | Performans % |
| 108 | 112 | 16 | 100,00 |
