# Full Plus Ekspertiz

## 06FJS648

Plaka	06FJS648	Şanzıman Tipi	Otomatik
KM	6067	Yakıt Cinsi	Benzin
Şase	LVVDB21B4SD806139	Motor Gücü	108 kw
Marka	Chery	Motor Hacmi	1598cc
Rengi	SİYAH BEYAZ	Model	Tiggo7PROMax
İlk Tescil Tarihi	14-08-2026	Sonraki Muayene Tar.	11-01-2028
Model Yılı	2025	Araç Tipi	SUV (Hatchback**)
Ruhsat Sahibi	TAN OTO	Kapı Sayısı	5 Kapı

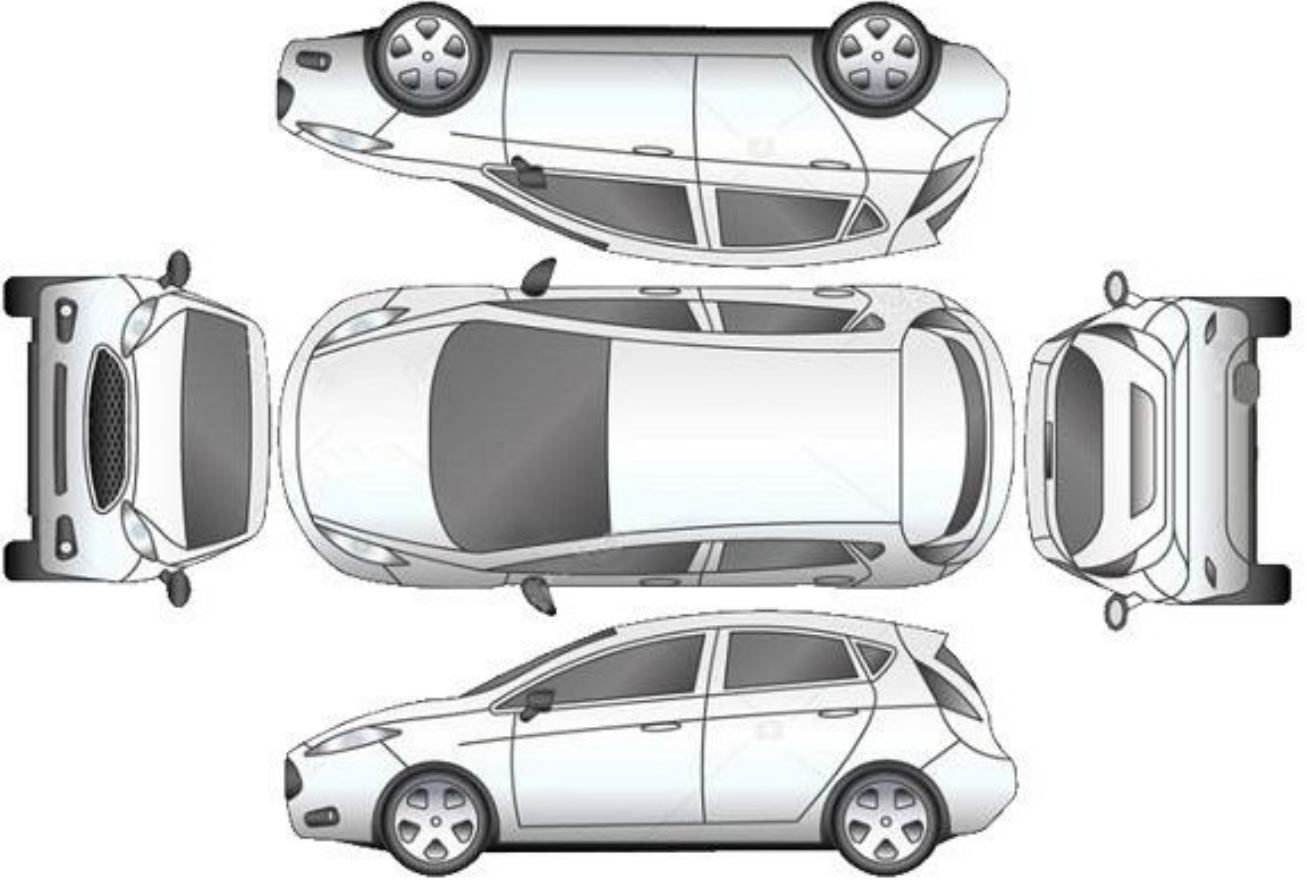
## Kaporta Kontrolü(Değişmiş Boyanmış kontrolü)

**\*\*\*Araçta değişmiş ve boyanmış parça bulunmamaktadır\*\*\***

Motor kaputu koruma folyosu olduğundan gözle boya kusur kontrolü yapılamadı. Araç mikron değerleri yüksek ve değişkenlik göstermektedir.

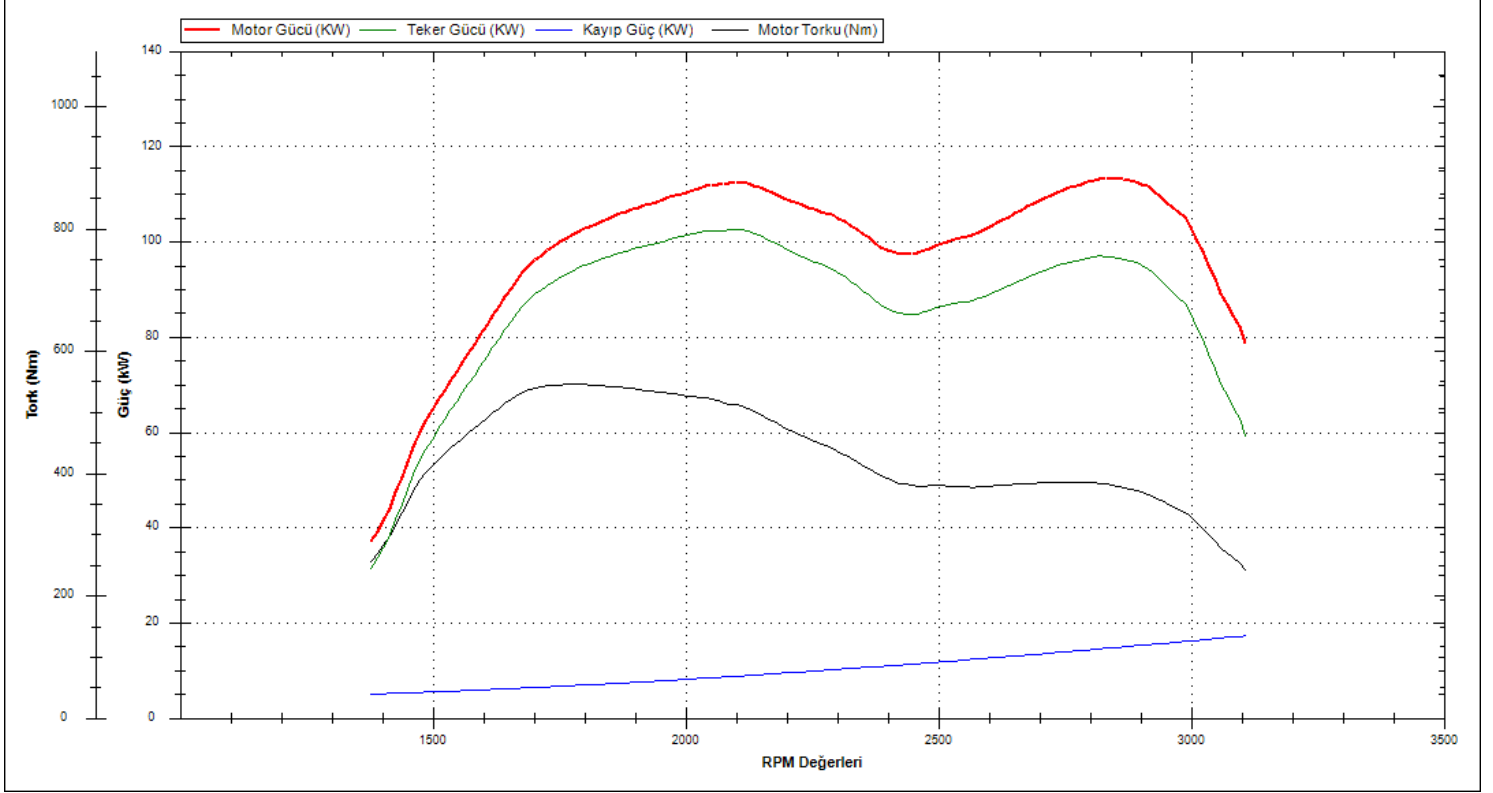
## RPM (Devir/dk) Grafiği

Ölçülen Motor Torku 545 NM	Teker Torku 504 NM	Teker Gücü 102 KW	Test Hızı 170 km/h
Ruhsat Verisi Güç 108 KW	Test Sonucu Güç 113 KW	Kayıp Güç 17 KW	Performans % 100,00
