# Full Plus Ekspertiz

## 09ATR595

Plaka	09ATR595	Şanzıman Tipi	Otomatik
KM	20632	Yakıt Cinsi	Benzin
Şase	LVVDB21B3SD756513	Motor Gücü	108 kw
Marka	Chery	Motor Hacmi	1598cc
Rengi	GRI	Model	Tiggo7PROMax
İlk Tescil Tarihi	12-08-2025	Sonraki Muayene Tar.	25-04-2028
Model Yılı	2025	Araç Tipi	SUV (Hatchback**)
Ruhsat Sahibi	TAN OTO	Kapı Sayısı	5 Kapı

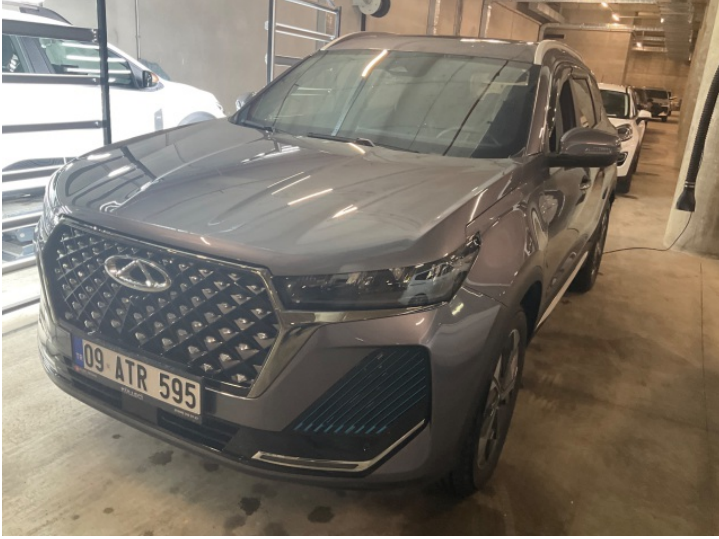
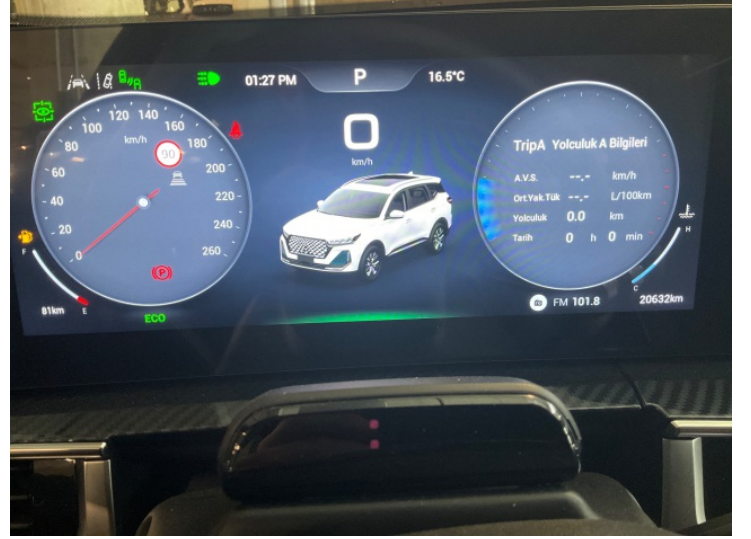
## Araç Resimleri

## Çizik

Arka lambalar, Arka lamba camı, sol > Çizik

Tampon, arka, Arka tampon > Çizik

## Vuruk

Kapı, sol ön, Kapı, sol ön > Ezik
