# Full Plus Ekspertiz

## 06EJC451

| Rengi | SİYAH | Model | Tiggo8Pro |

\*\*\*6280 şasi nolu CHERY TIGGO 8 PRO AVANTGARDE markalı aracın SBM kayıtlarında geçmiş hasarı bulunmamıştır.

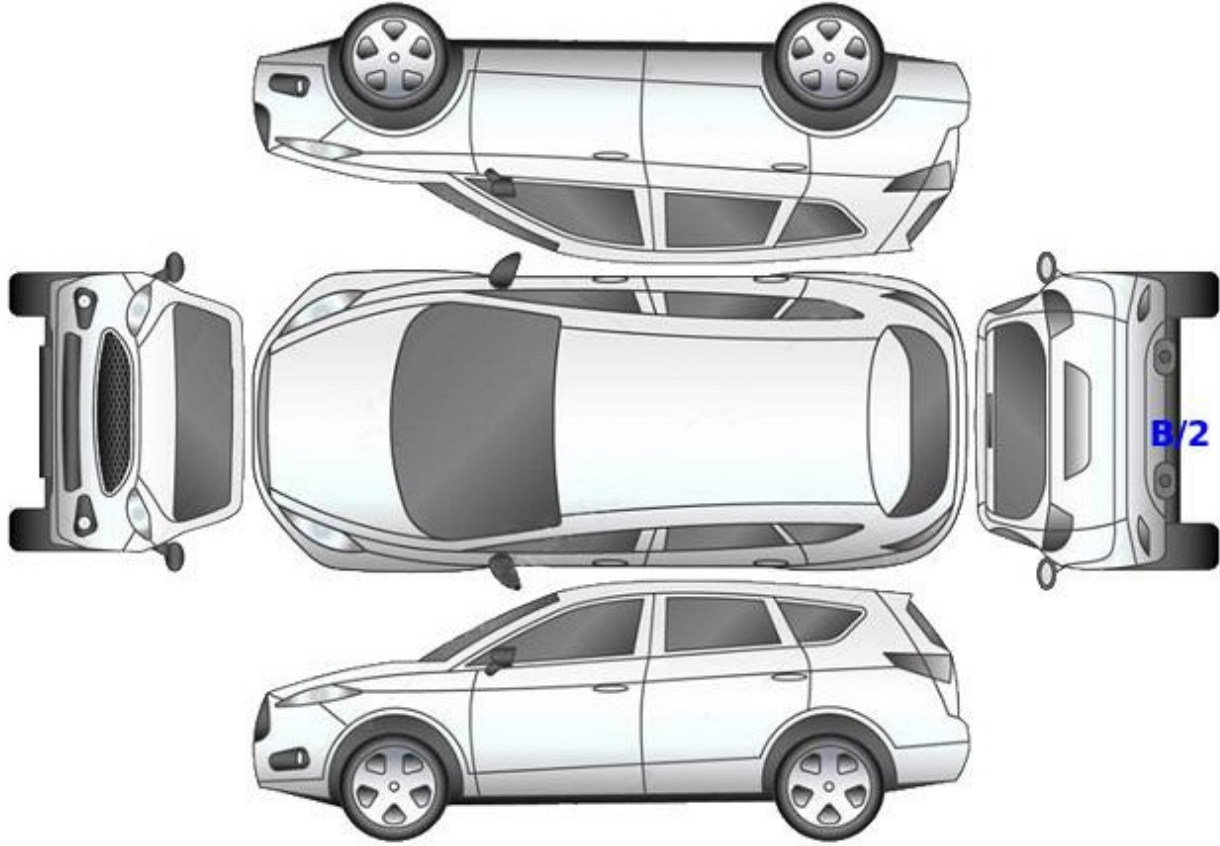
## Kaporta Kontrolü(Değişmiş Boyanmış kontrolü)

B: Boyalı

B/2: Lokal Boyalı

D: Değişmiş

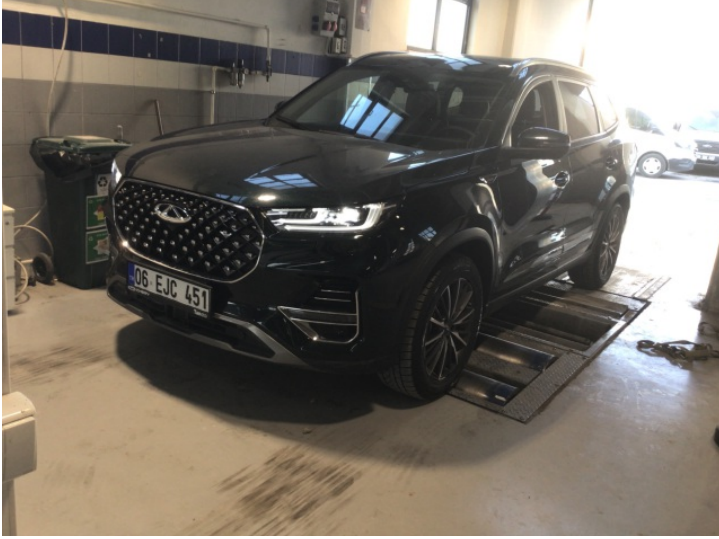
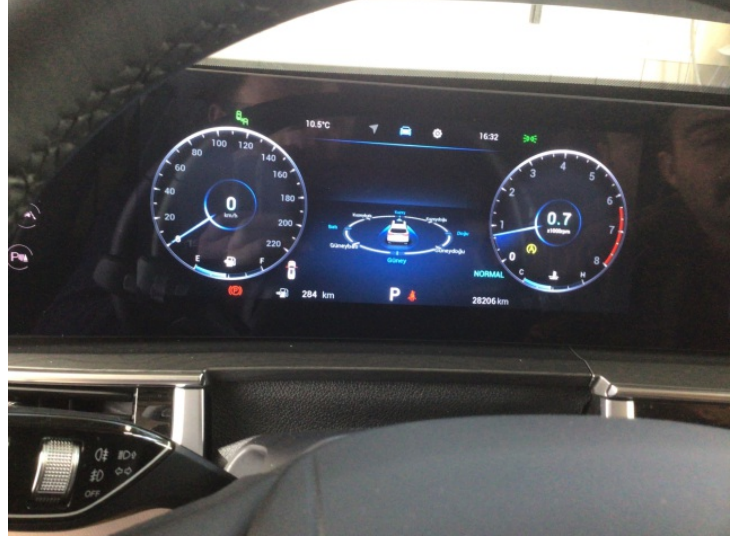
## Çizik

| | Durum | Notlar |
|---|---|---|
| Araç Kaporta Aksamı | | Çizikler mevcut. |

Tampon, ön, Ön tampon > Çizik

Tampon, arka, Arka tampon > Çizik
