# Full Plus Ekspertiz

## 34KIK948

| Marka | Chery | Motor Hacmi | 1598cc |
| Rengi | SİYAH | Model | Tiggo8Pro |

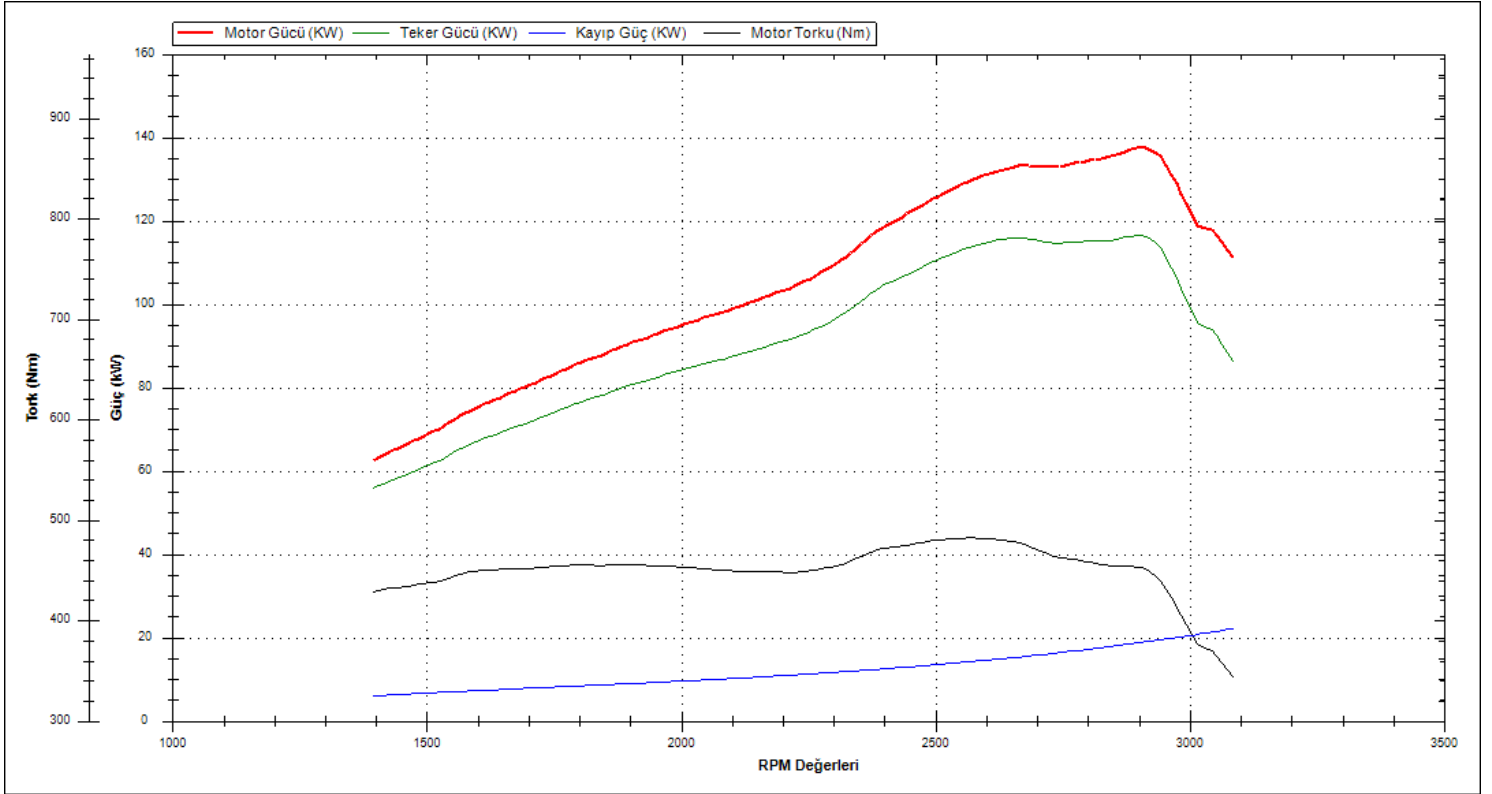
## RPM (Devir/dk) Grafiği

| 482 | 422 | 116 | 174 |
| 135 | 137 | 22 | 100,00 |

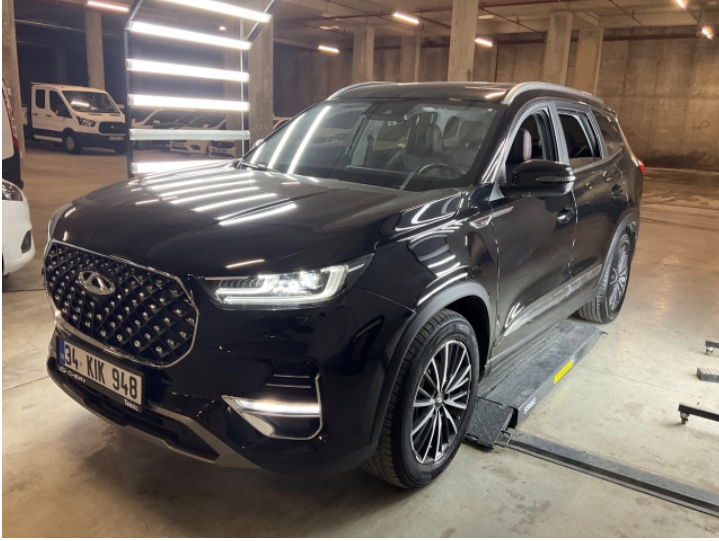
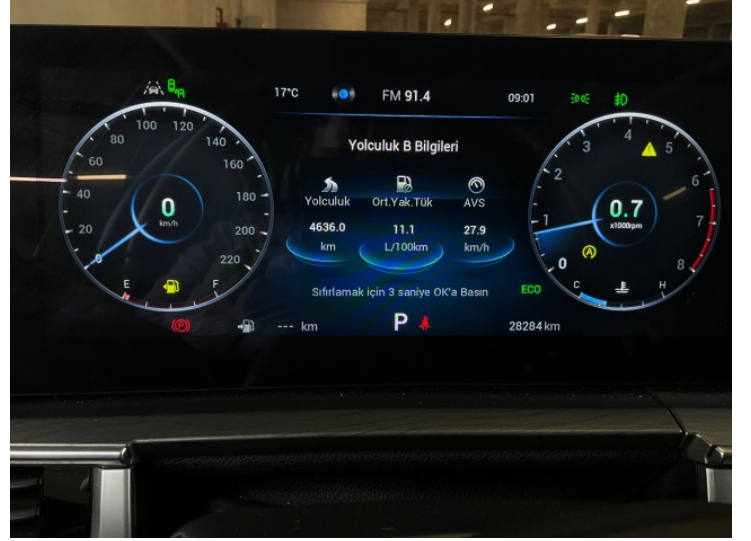
## Araç Resimleri

## Çizik

Tampon, ön, Ön tampon > Çizik

Çamurluk, sağ arka, Çamurluk, sağ arka > Çizik

Kapı, sol ön, Kapı, sol ön > Çizik

Tampon, arka, Arka tampon > Küçük Çizik

Döşemeler/Kapaklar, Döşemeler/Kapaklar > Kirlenmiş

Çamurluk, sağ, Çamurluk, sağ > Küçük Çizik

Kapı, sağ arka, Kapı, sağ arka > Noktasal Ezik
