Rapor No: 06-01-1494339

Full Plus Ekspertiz

Plaka	06DJ7160	Şanzıman Tipi	Otomatik
KM	13803	Yakıt Cinsi	Benzin
Şase	LVTDB21B9RD471141	Motor Gücü	135 kw
Marka	Chery	Motor Hacmi	1598cc
Rengi	GRI	Model	Tiggo8Pro
İlk Tescil Tarihi	07-06-2024	Sonraki Muayene Tar.	05-04-2027
Model Yılı	2024	Araç Tipi	SUV
Ruhsat Sahibi	TAN OTO	Kapı Sayısı	5 Kapı

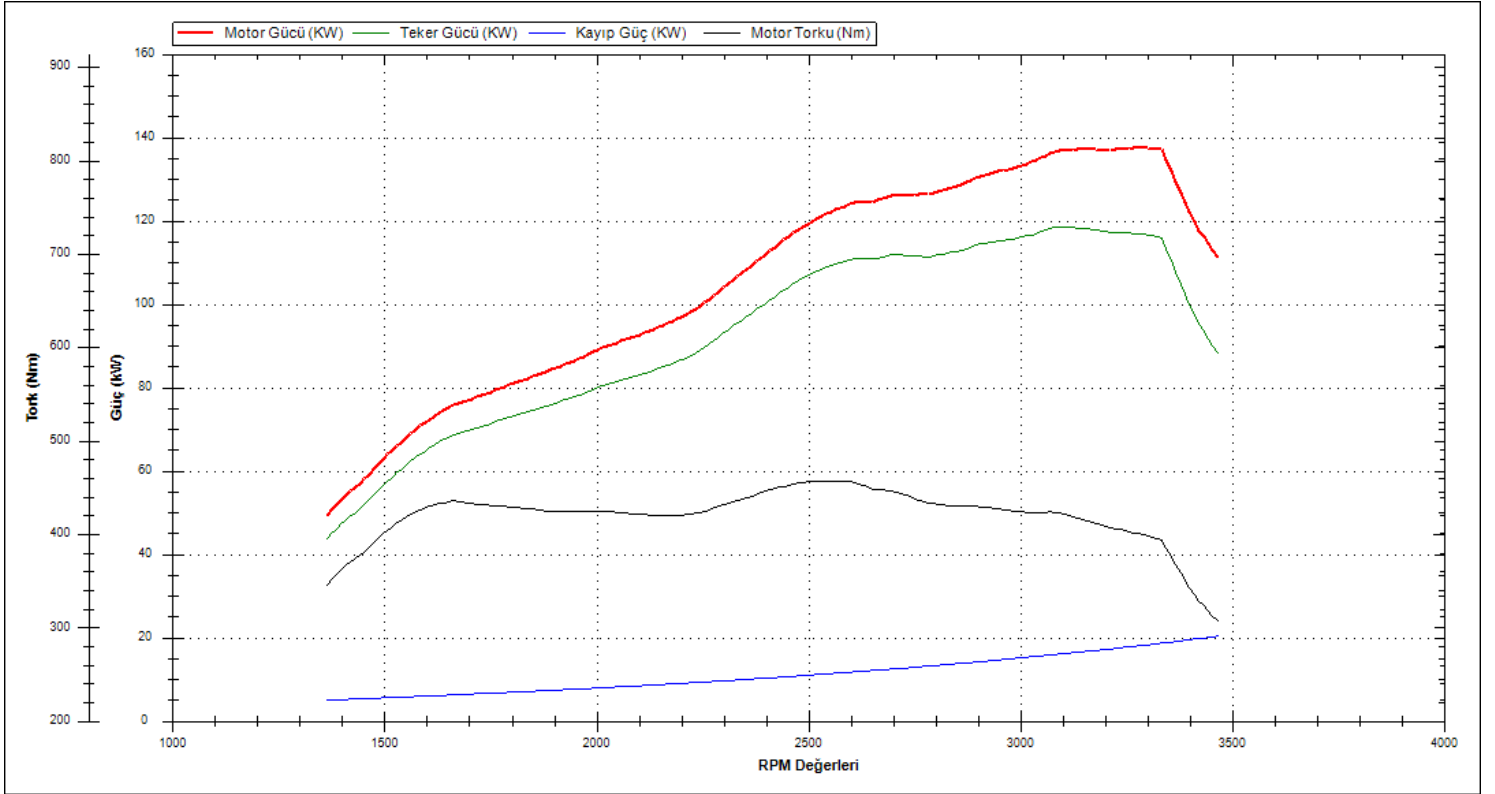
RPM (Devir/dk) Grafiği

Ölçülen Motor Torku 456 NM	Teker Torku 408 NM	Teker Gücü 118 KW	Test Hızı 197 km/h
Ruhsat Verisi Güç 135 KW	Test Sonucu Güç 137 KW	Kayıp Güç 9 KW	Performans % 100,00

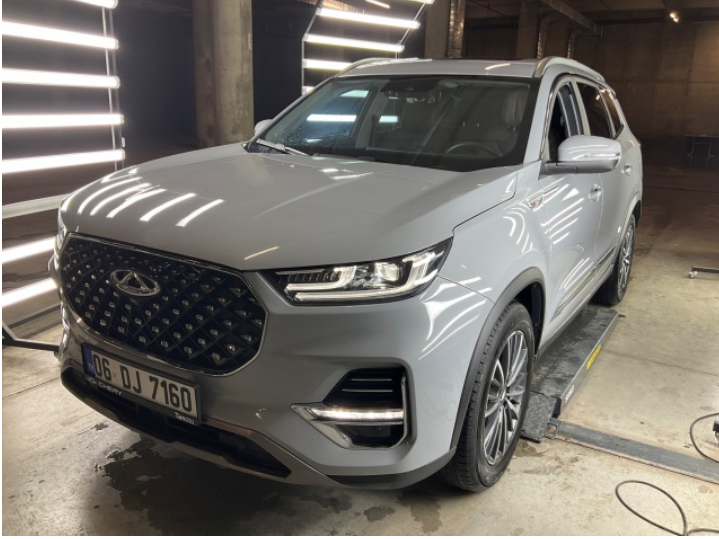
Vuruk

Tampon, arka, Spoiler > Vuruk
