Full Plus Ekspertiz

| Plaka | 06ELH375 | Şanzıman Tipi | Otomatik |
| Rengi | GRI | Model | Tiggo8Pro |

Kaporta Kontrolü(Değişmiş Boyanmış kontrolü)

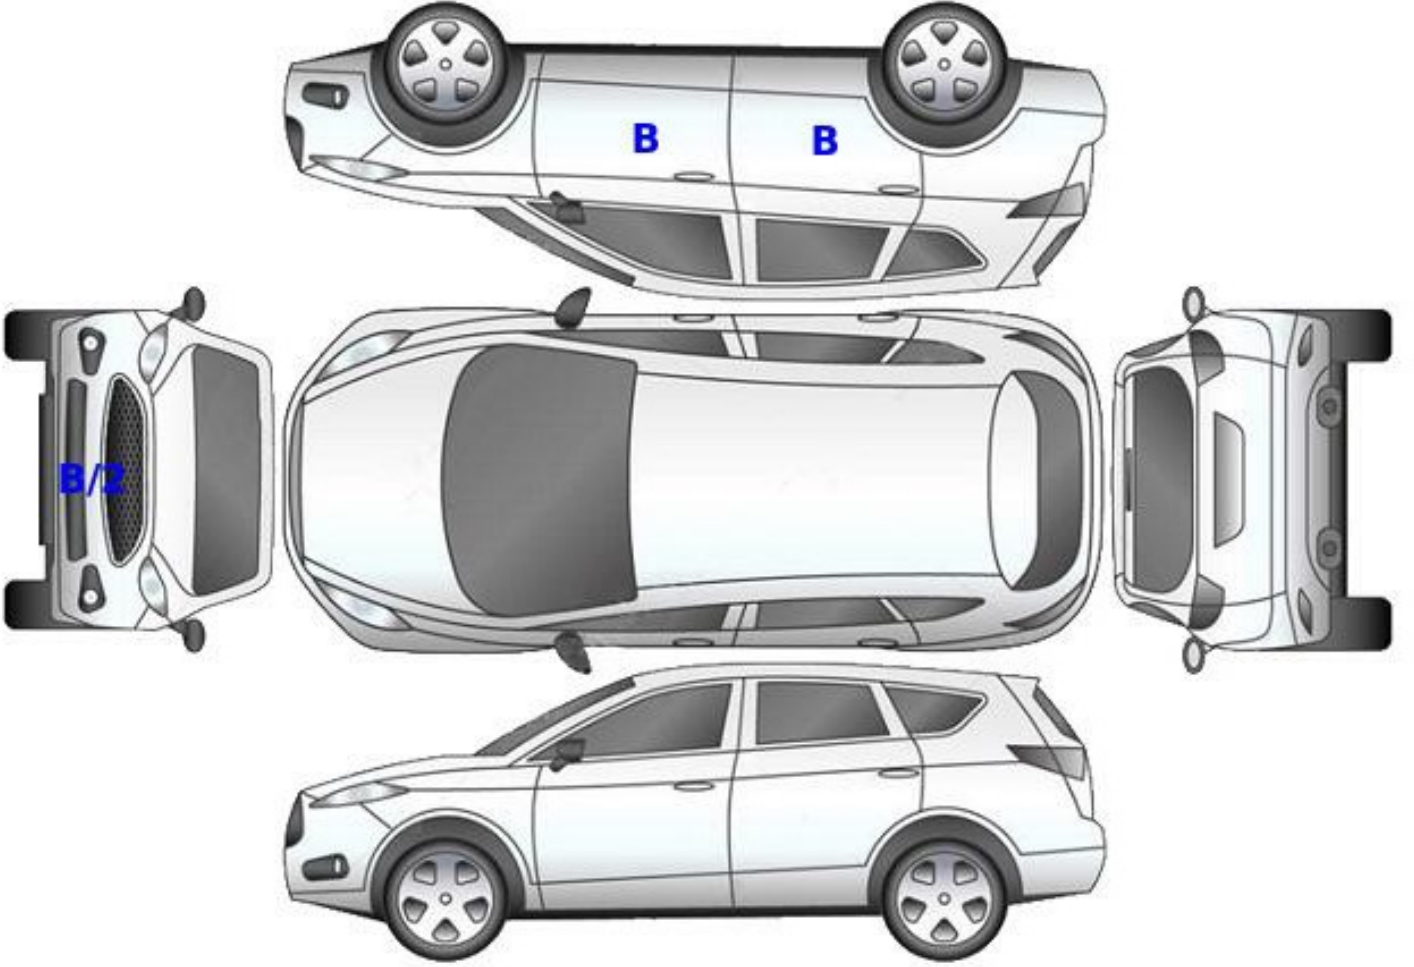
B: Boyalı

B/2: Lokal Boyalı

D: Değişmiş

| | Durum | Notlar |
|---|---|---|
| Araç Kaporta Aksamı | BAKIM GEREKLİ | Taş izi, Ezik ve çizikler mevcut. |

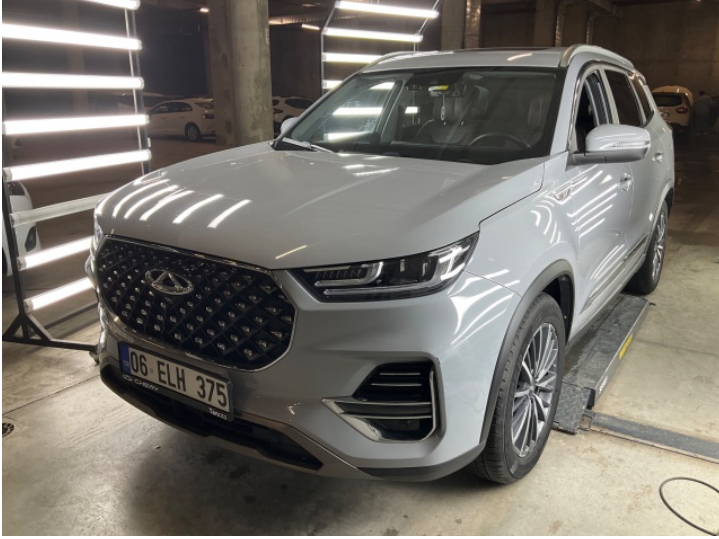
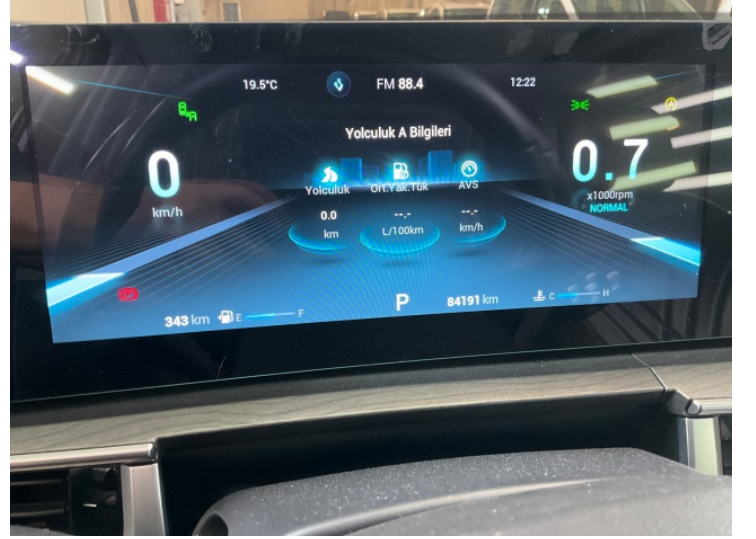
Çamurluk, sağ, Çamurluk, sağ > Çizik

Kapı, sağ arka, Kapı bandı > Çizik

Tampon, arka, Arka tampon > Çizik

Kapı, sol ön, Kapı, sol > Çizik

Kapı, sol arka, Kapı, sol arka > Çizik

Tampon, ön, Ön tampon > Çizik
