# Full Plus Ekspertiz

## 06DSY538

| Rengi | MOR | Model | Tiggo8Pro |

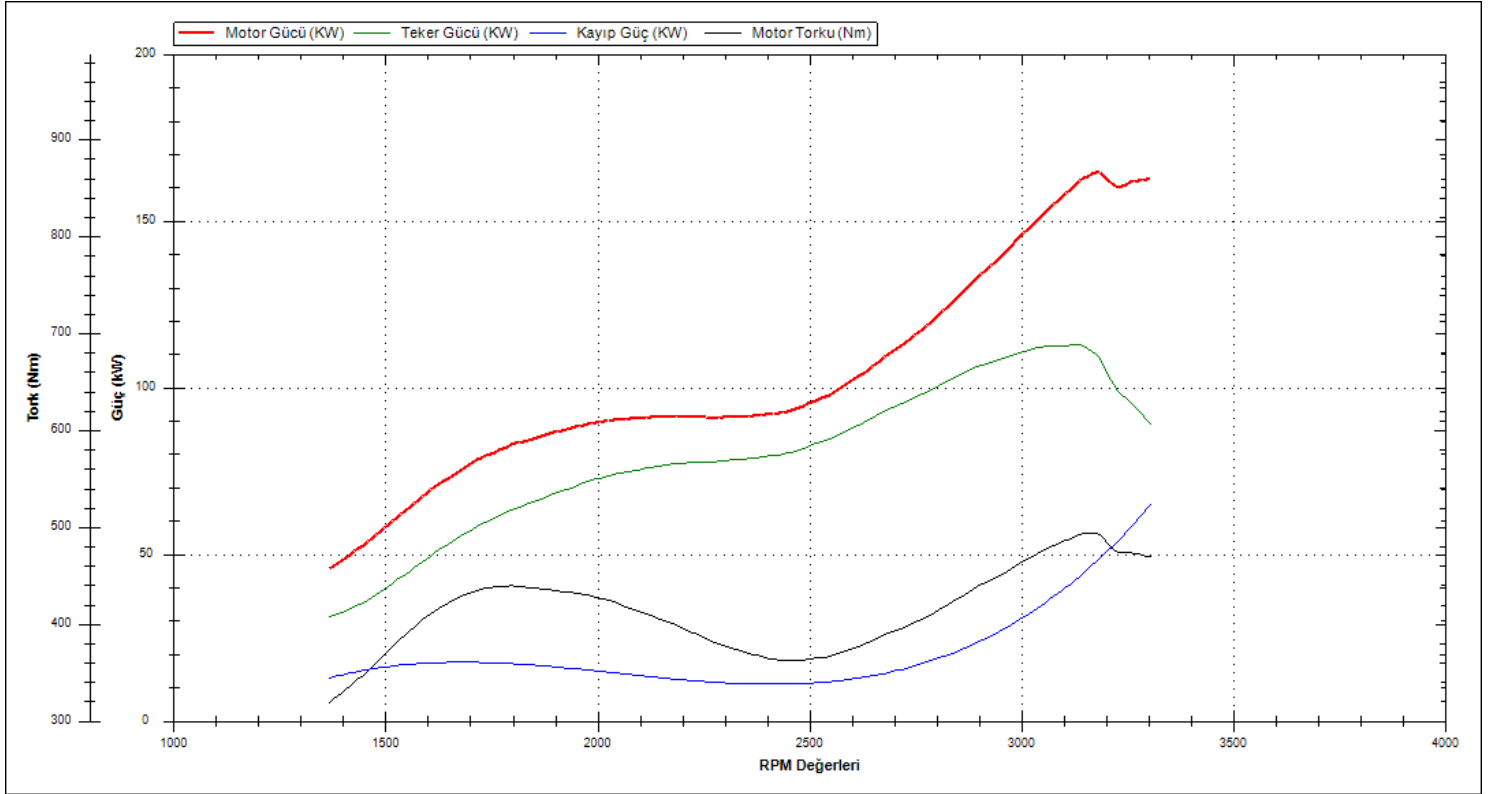
## RPM (Devir/dk) Grafiği

| Ölçülen Motor Torku | Teker Torku | Teker Gücü | Test Hızı |
| 494 | 352 | 112 | 191 |
| Ruhsat Verisi Güç | Test Sonucu Güç | Kayıp Güç | Performans % |
| 135 | 164 | 64 | 100,00 |

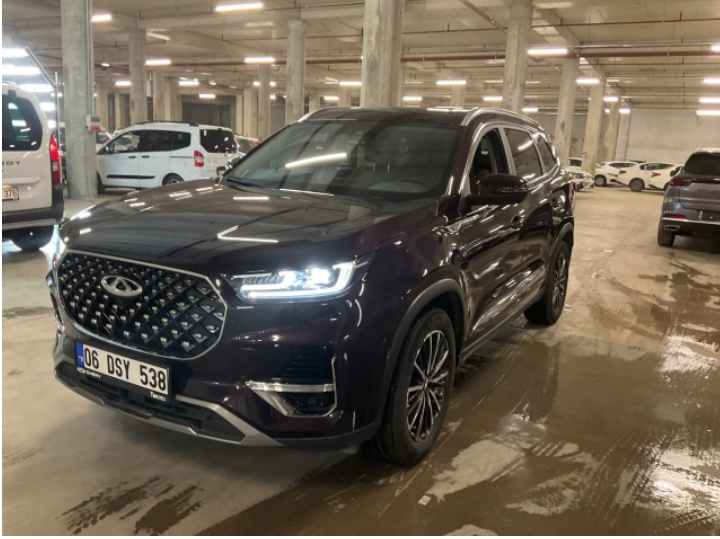
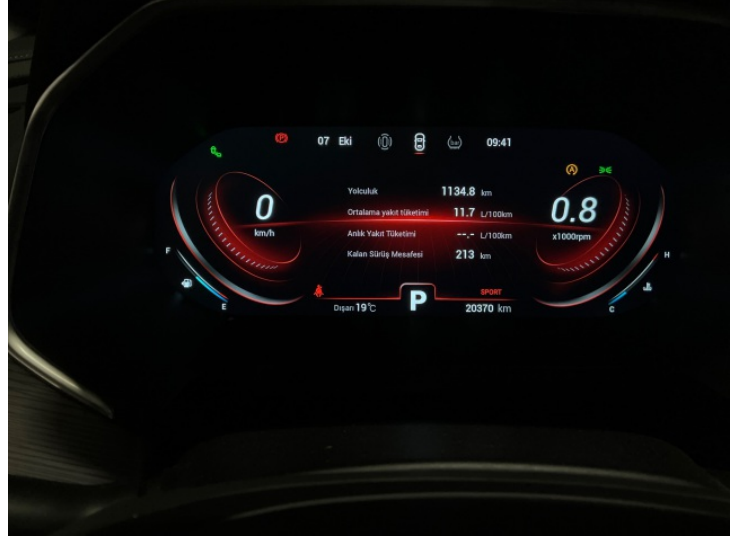
## Araç Resimleri

Çamurluk, sağ arka, Nikelaj >  
Çizik

Kapı, sol ön, Kapı, sol ön >  
Çizik

Motor kaputu, Motor kaputu >  
Taş izi

Döşemeler/Kapaklar,  
Döşemeler/Kapaklar >  
Kirlenmiş
