Rapor Tarihi: 24.02.2026 15:21  
Rapor No: 06-01-1466104  
Mersis No: 0309073518100001

# Full Plus Ekspertiz

## 34ATS28

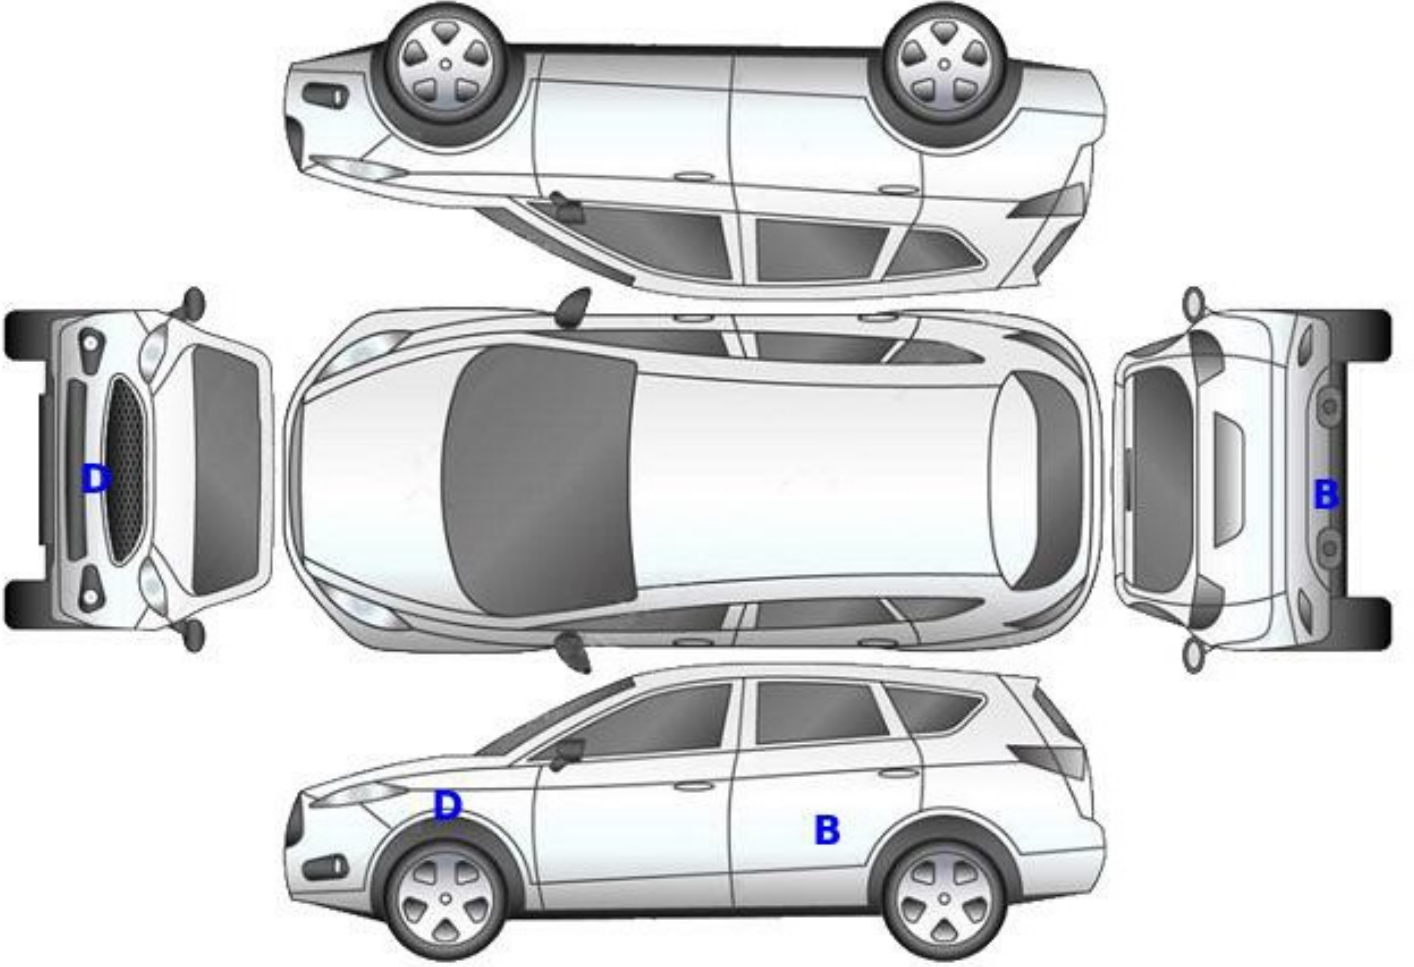
## Kaporta Kontrolü(Değişmiş Boyanmış kontrolü)

**B: Boyalı**

**B/2: Lokal Boyalı**

**D: Değişmiş**

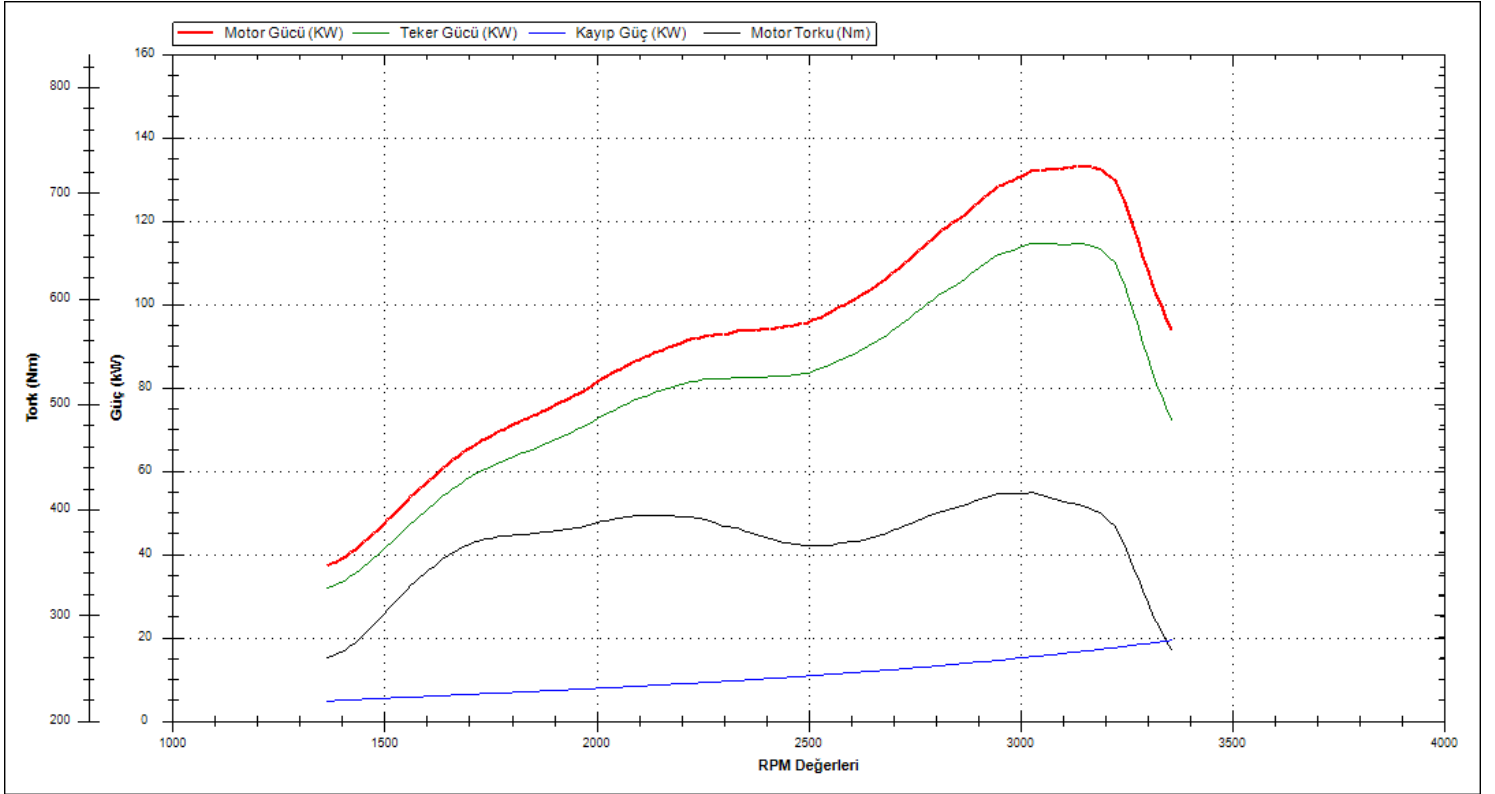
## RPM (Devir/dk) Grafiği

| Ölçülen Motor Torku | Teker Torku | Teker Gücü | Test Hızı |
| 415 | 361 | 114 | 181 |
| Ruhsat Verisi Güç | Test Sonucu Güç | Kayıp Güç | Performans % |
| 135 | 132 | 19 | 97,78 |

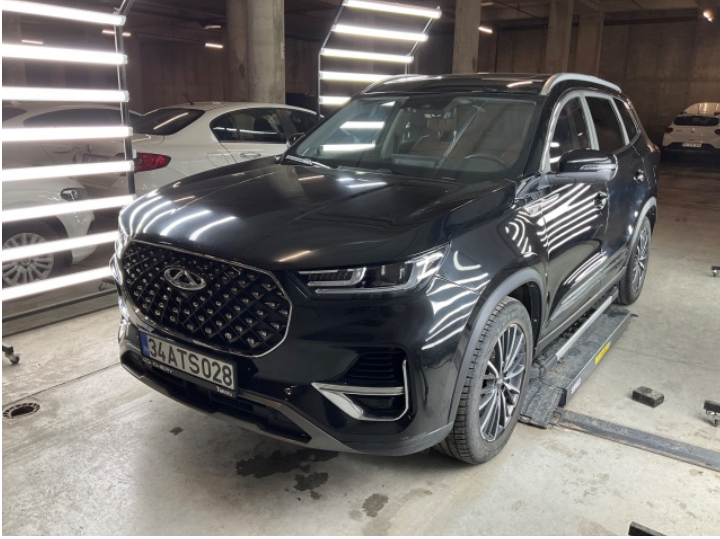
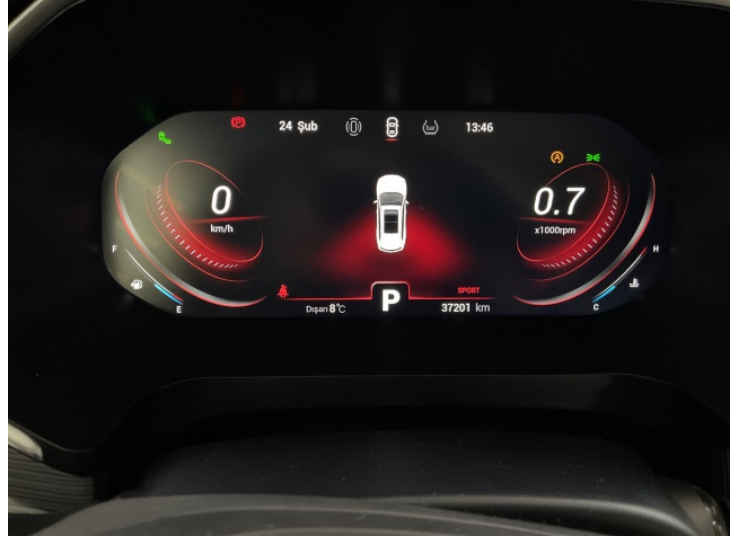
## Araç Resimleri

| | Durum | Notlar |
|---|---|---|
| Araç Kaporta Aksamı | | Ezik ve çizikler mevcut. Sol marşbiyel basamağı bağlantısı hasarlı |

Sol kılı, sacında hasar mevcut. Araçta yoğun yüzeysel çizikler mevcut.

Araç marka ve modelinden dolayı OBD testi yapılamadı. Sol marşbiyel basamağı sabit değil cıvata tutma noktası kırık basamak boşta. Sağ ön çamurluk ve motor kaputunda koruma folyosu olduğundan gözle boya kusur kontrolü yapılamadı
