# Full Plus Ekspertiz

## 06BGZ686

| Marka | Chery | Motor Hacmi | 1598cc |
| Rengi | MOR | Model | Tiggo8Pro |

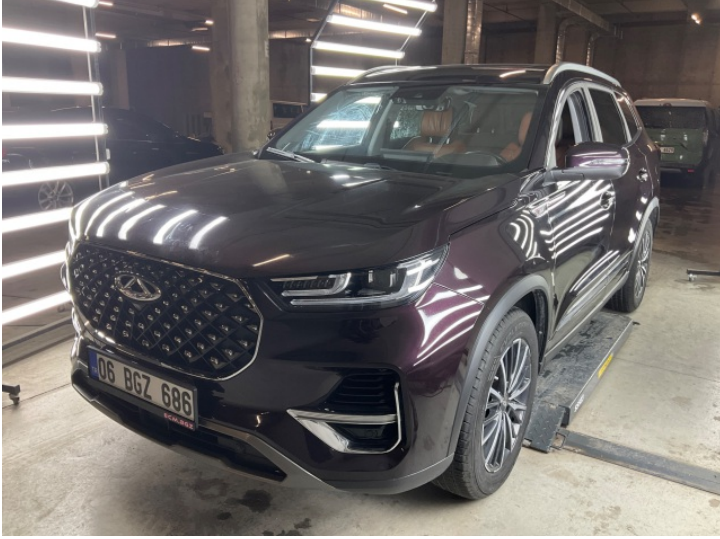
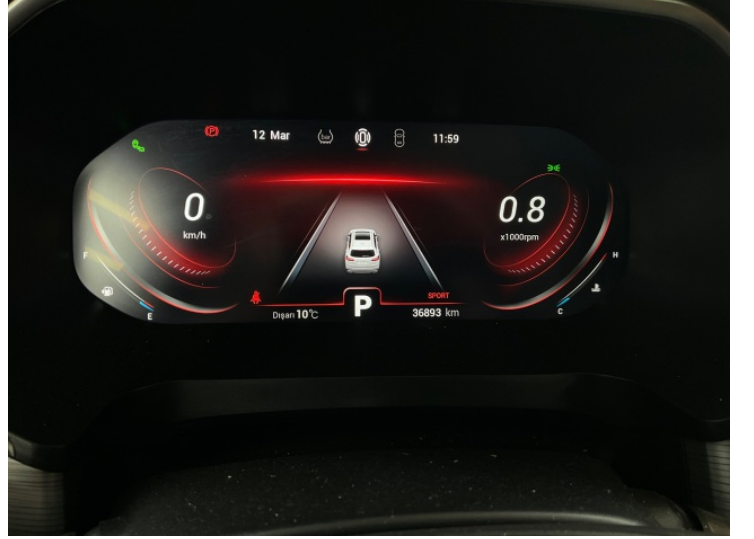
## Araç Resimleri

Kapı, sol ön, Kapı, sol ön >  
Çizik

Kapı, sol arka, Kapı, sol arka >  
Ezik

Tampon, arka, Arka tampon >  
Ezik
