Rapor No: 06-01-1482715

Full Plus Ekspertiz

Plaka	34PRZ946	Şanzıman Tipi	Otomatik
KM	97136	Yakıt Cinsi	Benzin
Şase	LVTDB21BXPDI36905	Motor Gücü	135 kw
Marka	Chery	Motor Hacmi	1598cc
Rengi	MOR	Model	Tiggo8Pro
İlk Tescil Tarihi	11-05-2023	Sonraki Muayene Tar.	17-04-2028
Model Yılı	2023	Araç Tipi	SUV
Ruhsat Sahibi	TAN OTO	Kapı Sayısı	5 Kapı

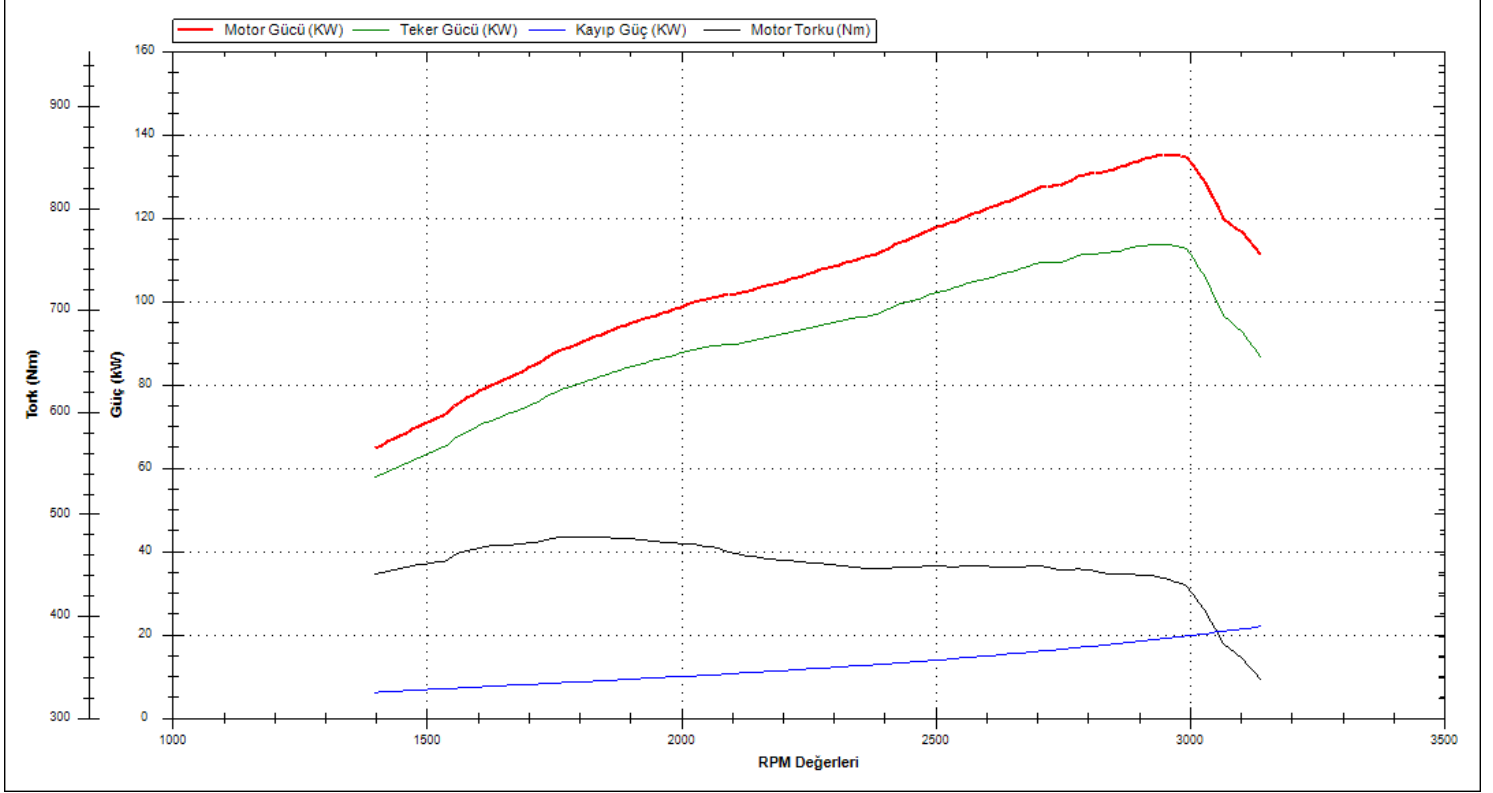
RPM (Devir/dk) Grafiği

Ölçülen Motor Torku 476 NM	Teker Torku 425 NM	Teker Gücü 113 KW	Test Hızı 177 km/h
Ruhsat Verisi Güç 135 KW	Test Sonucu Güç 135 KW	Kayıp Güç 21 KW	Performans % 100,00

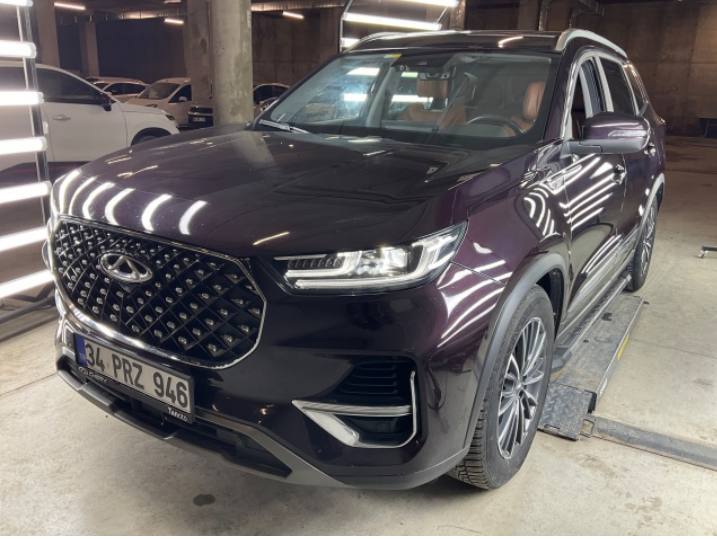
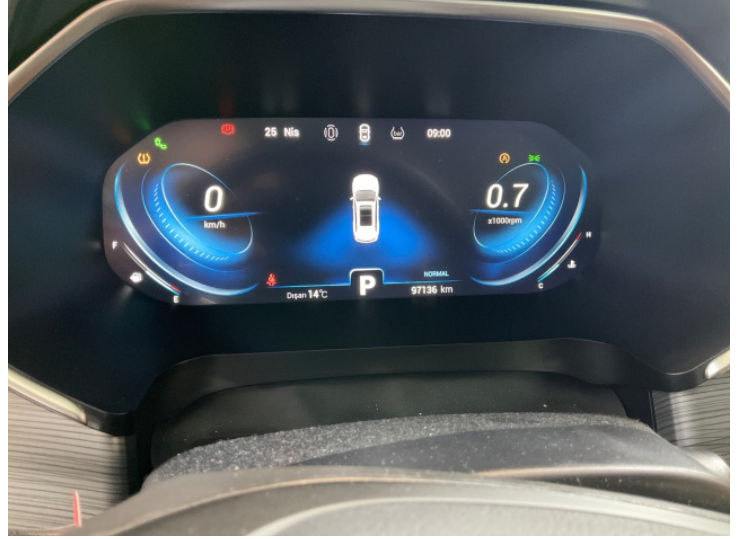
Araç Resimleri

Çizik

Kapı, sağ arka, Kapı, sağ arka > Çizik

Kapı, sol arka, Kapı, sol arka > Çizik
