Rapor Tarihi: 18.06.2026 12:05
Rapor No: 06-01-3493404
Mersis No: 0309073518100001

Full Plus Ekspertiz

Plaka	34KAD546	Şanzıman Tipi	Otomatik
KM	28381	Yakıt Cinsi	Benzin
Şase	LVTDB21B0PD525519	Motor Gücü	135 kw
Marka	Chery	Motor Hacmi	1598cc
Rengi	MOR	Model	Tiggo8Pro
İlk Tescil Tarihi	29-01-2024	Sonraki Muayene Tar.	12-10-2026
Model Yılı	2023	Araç Tipi	SUV (Hatchback**)
Ruhsat Sahibi	TAN OTO	Kapı Sayısı	5 Kapı

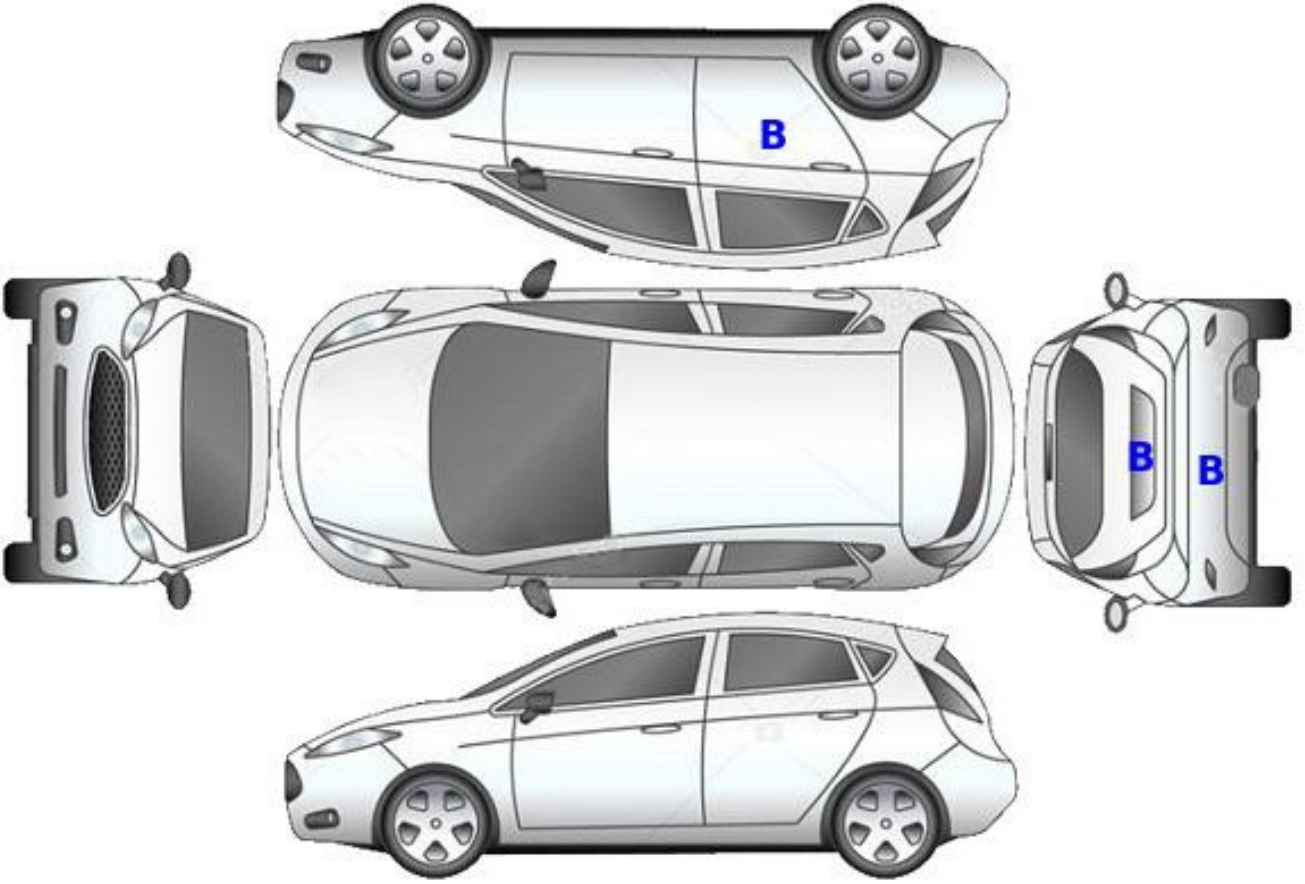
Kaporta Kontrolü(Değişmiş Boyanmış kontrolü)

B: Boyalı

B/2: Lokal Boyalı

D: Değişmiş

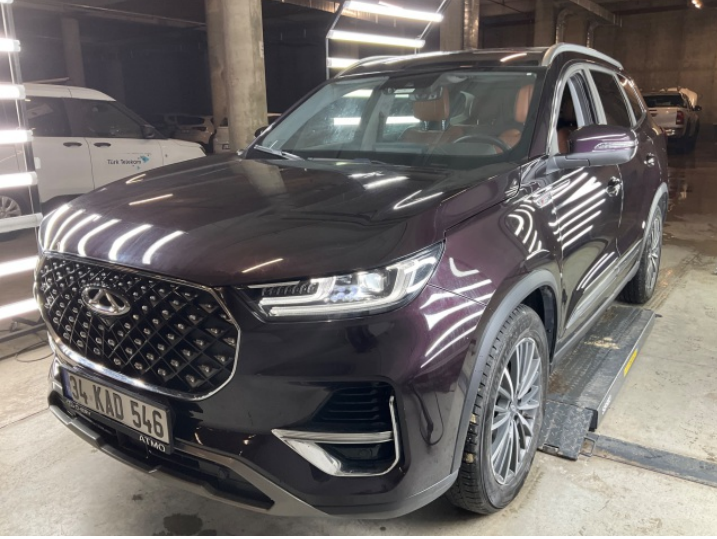
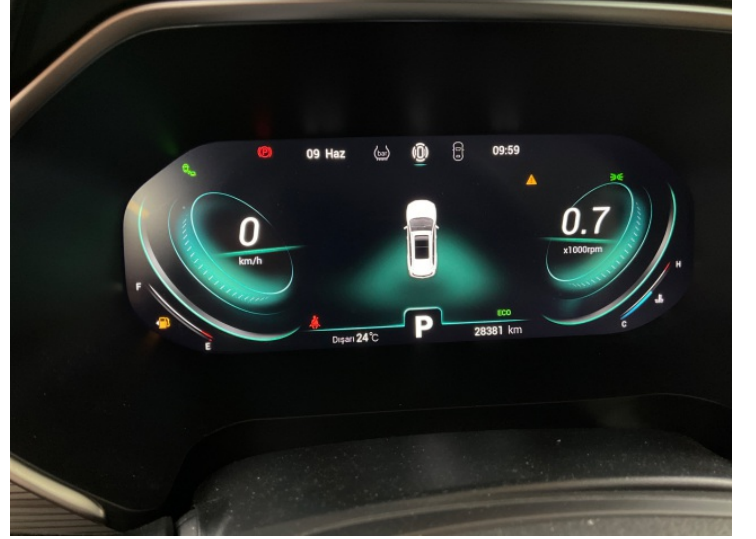
Araç Resimleri

Çizik

Kapı, sol arka, Kapı, sol arka >
Çizik

Kapı, sol ön, Kapı, sol ön >
Çizik

Tampon, ön, Ön tampon >
Çizik

Çamurluk, sağ, Çamurluk, sağ
> Çizik

Motor kaputu, Motor kaputu >
Çizik
