Rapor Tarihi: 09.07.2026 17:04
Rapor No: 06-01-2501214
Mersis No: 0309073518100001

Full Plus Ekspertiz

Plaka	06AEH244	Şanzıman Tipi	Otomatik
KM	36191	Yakıt Cinsi	Benzin
Şase	LVTDB21B1PD443220	Motor Gücü	135 kw
Marka	Chery	Motor Hacmi	1598cc
Rengi	GRI	Model	Tiggo8Pro
İlk Tescil Tarihi	01-08-2023	Sonraki Muayene Tar.	08-05-2028
Model Yılı	2023	Araç Tipi	SUV
Ruhsat Sahibi	TAN OTO	Kapı Sayısı	5 Kapı

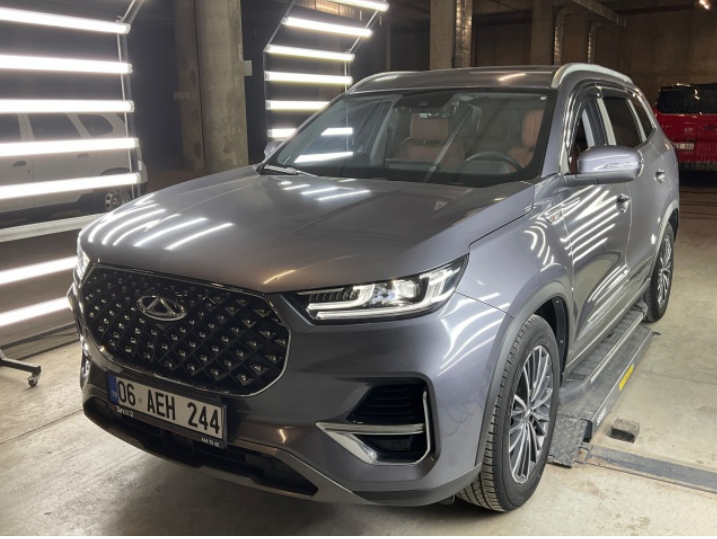
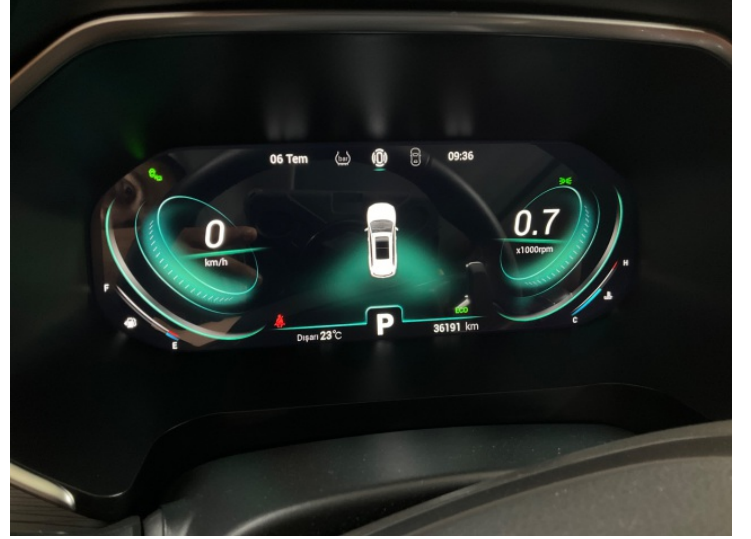
Araç Resimleri

Camlar, Ön cam > Taş
Izi

Çamurluk, sağ, Çamurluk, sağ
> Küçük Vuruk

Kapı, sağ arka, Kapı, sağ arka
> Noktasal Ezik

Kapı, sol ön, Kapı, sol ön >
Noktasal Ezik
