Rapor Tarihi: 11.07.2026 09:58  
Rapor No: 34-04-1502948  
Mersis No: 0005114804300001

# Full Plus Ekspertiz

## 34KAS052

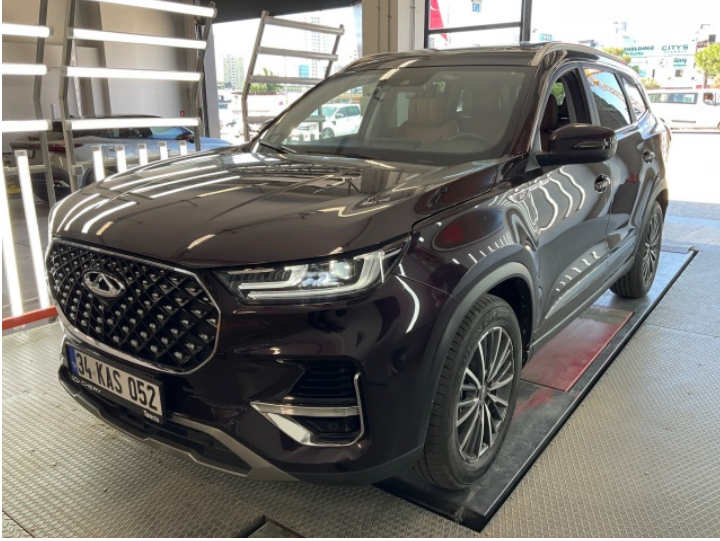
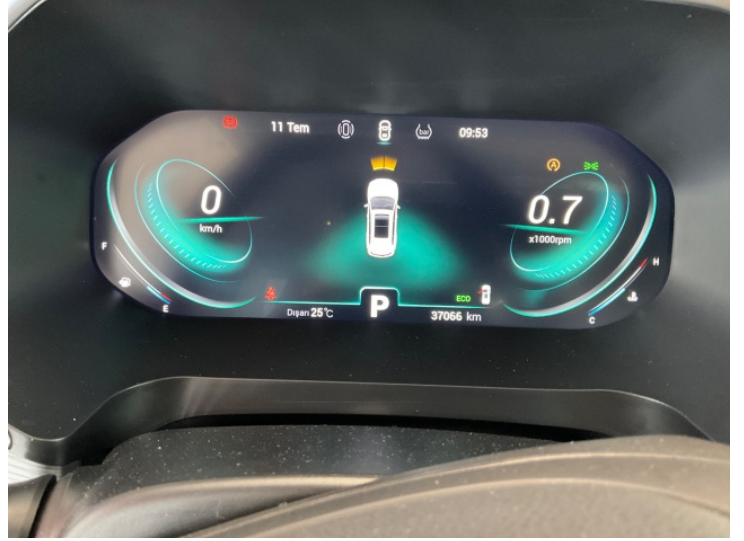
## Araç Resimleri

Araç kirli ekspertiz yapıldı
