# Full Plus Ekspertiz

## 06EHS557

| Plaka | 06EHS557 | Şanzıman Tipi | Otomatik |
| Marka | Chery | Motor Hacmi | 1598cc |

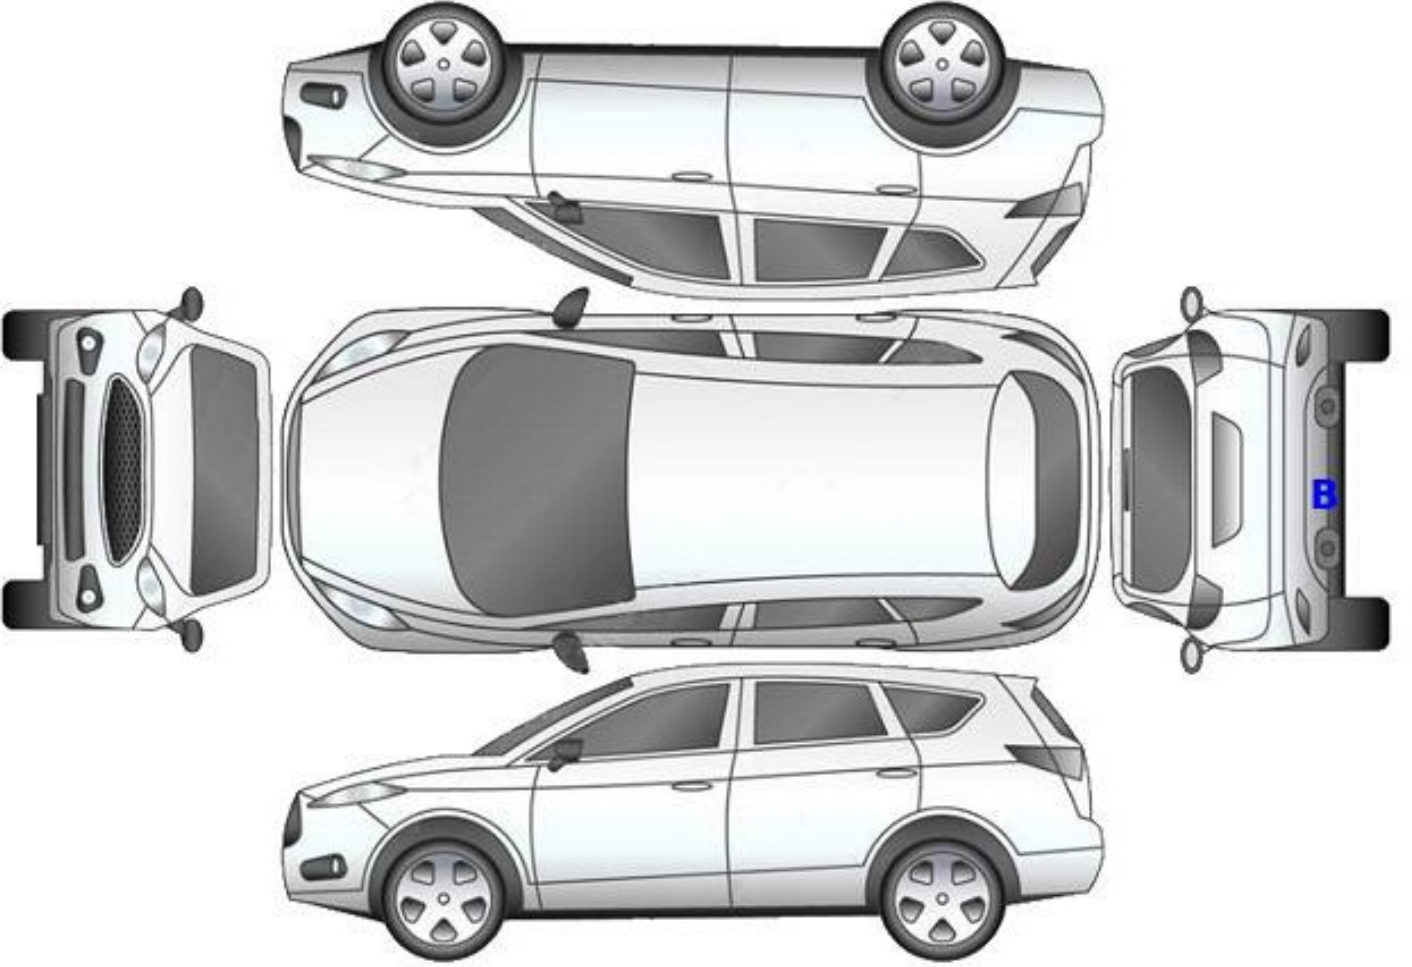
## Kaporta Kontrolü(Değişmiş Boyanmış kontrolü)

| | Durum | Notlar |
|---|---|---|
| Araç Kaporta Aksamı | | Dolu izi, Ezik ve çizikler mevcut. Bagaj kapağında hasar mevcut. |

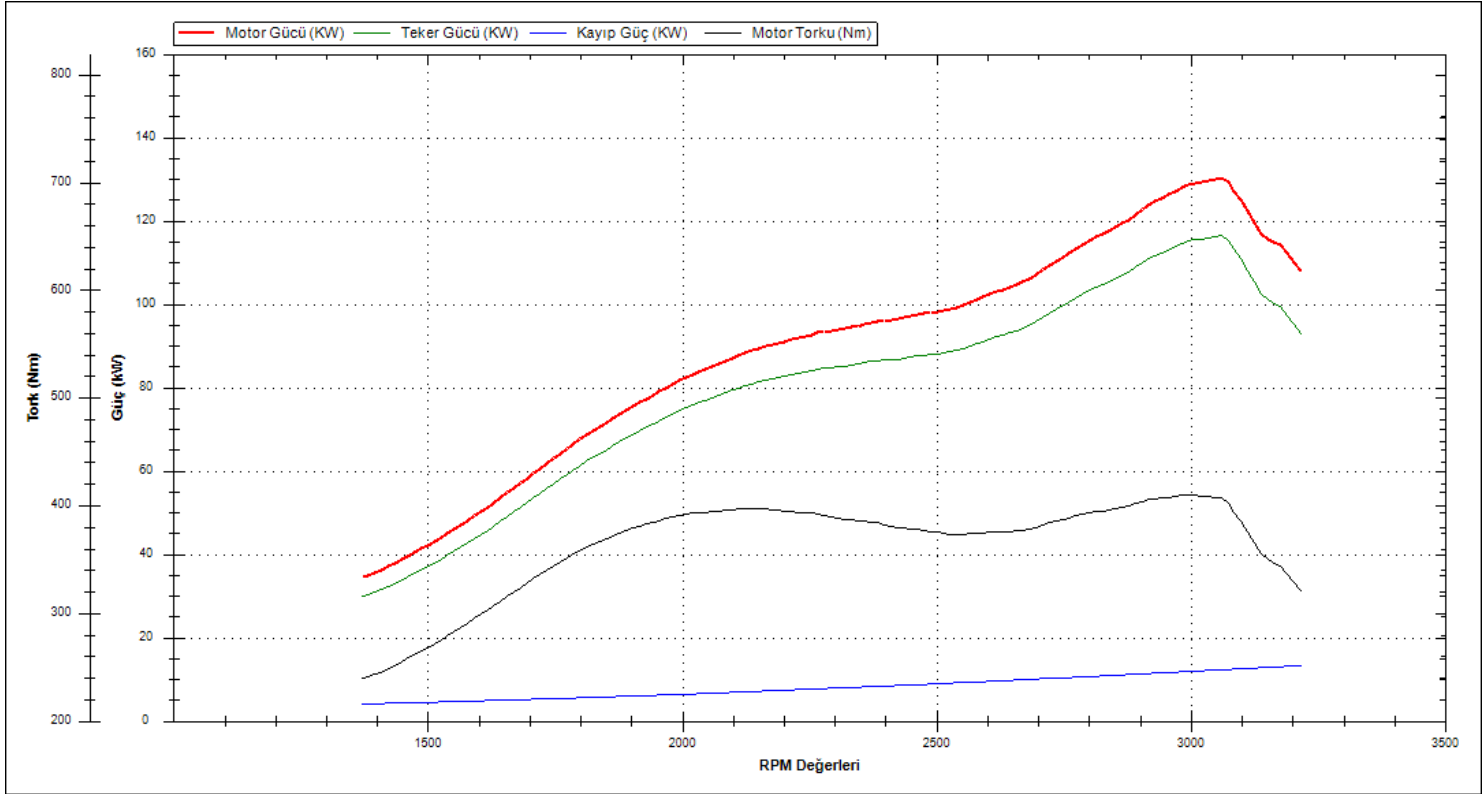
## RPM (Devir/dk) Grafiği

| 409 | 366 | 116 | 183 |
| 135 | 130 | 13 | 96,30 |

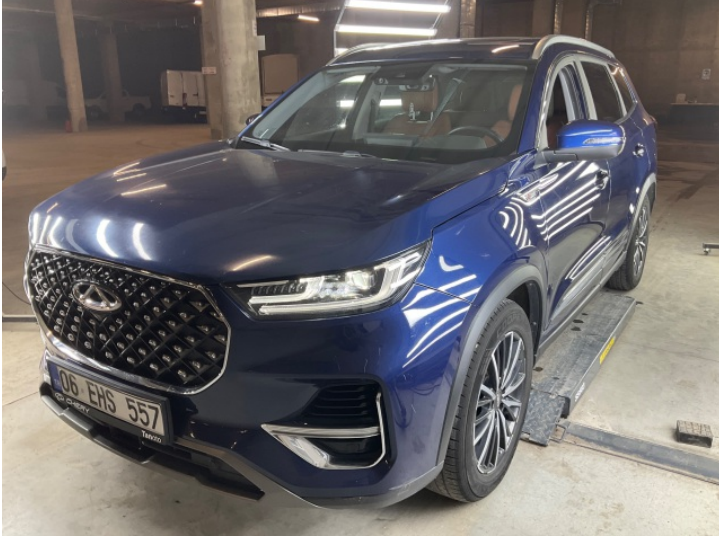
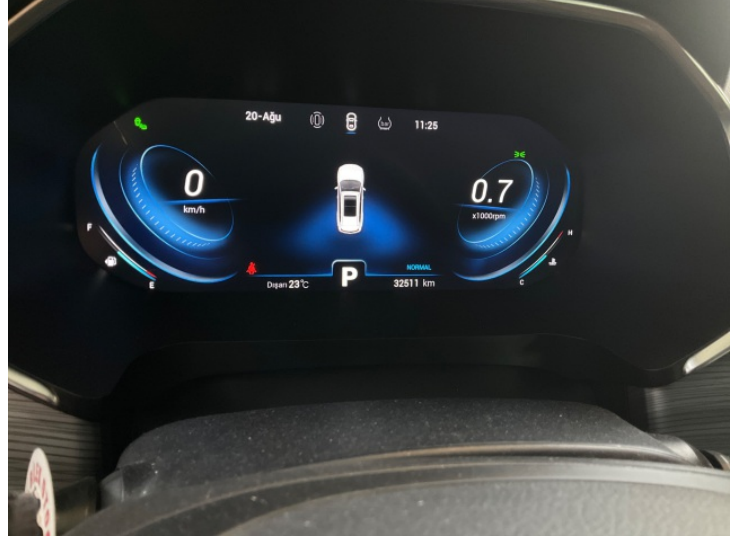
## Araç Resimleri

Tampon, arka, Arka tampon > Çizik

Tampon, ön, Ön tampon > Çizik

Araçta dolu hasar izleri mevcut. Araç genelinde yüzeysel çizikler mevcut
