Rapor Tarihi: 06.01.2026 16:07
Rapor No: 06-01-1452992
Mersis No: 0309073518100001

Full Plus Ekspertiz

Plaka	06FPS016	Şanzıman Tipi	Otomatik
KM	60953	Yakıt Cinsi	Benzin
Şase	LVTDB21B4RD560339	Motor Gücü	108 kw
Marka	Chery	Motor Hacmi	1598cc
Rengi	SİYAH	Model	Tiggo8ProMax
İlk Tescil Tarihi	17-10-2024	Sonraki Muayene Tar.	25-05-2027
Model Yılı	2024	Araç Tipi	SUV
Ruhsat Sahibi	TAN OTO	Kapı Sayısı	5 Kapı

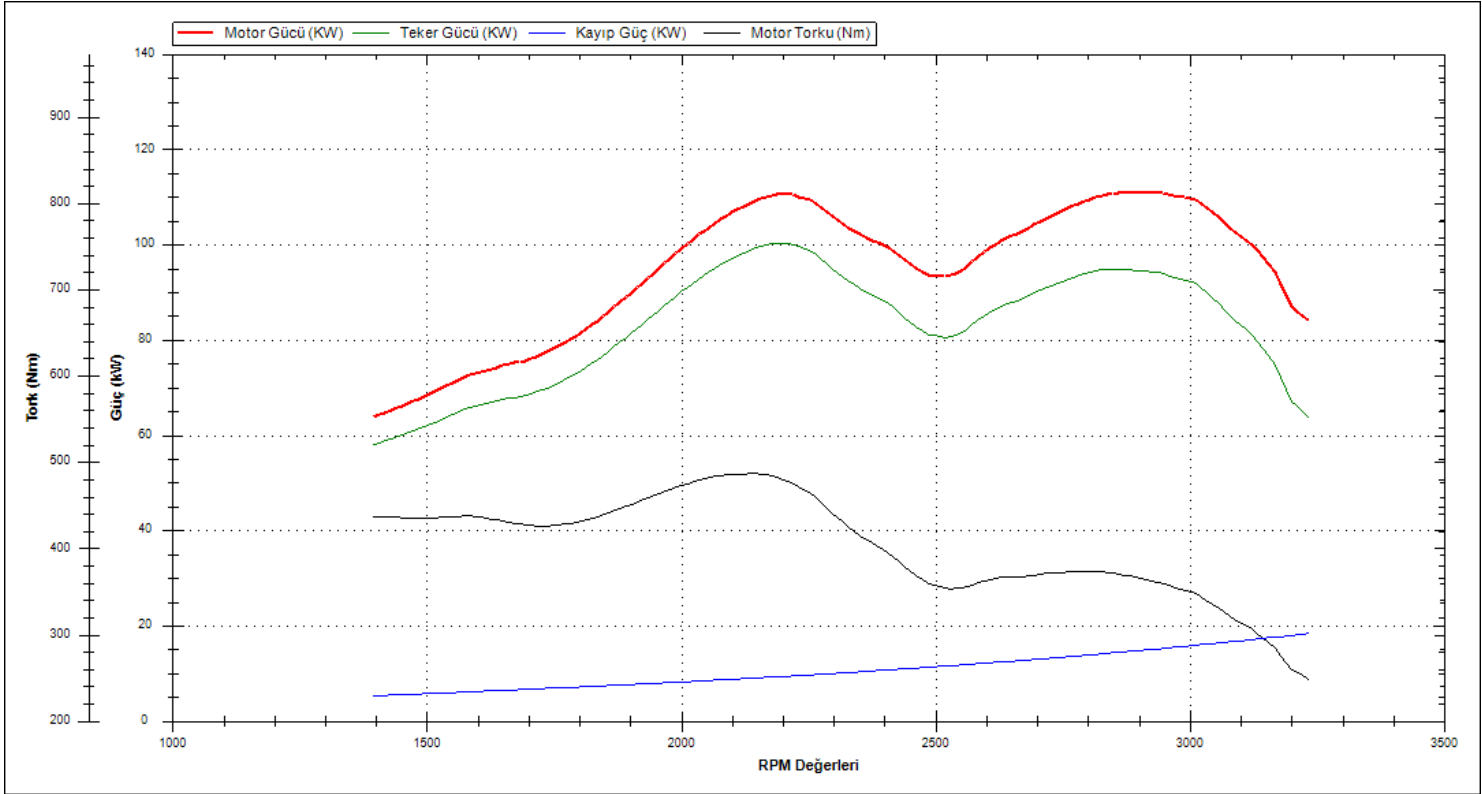
RPM (Devir/dk) Grafiği

Ölçülen Motor Torku 486 NM	Teker Torku 442 NM	Teker Gücü 100 KW	Test Hızı 178 km/h
Ruhsat Verisi Güç 108 KW	Test Sonucu Güç 106 KW	Kayıp Güç 18 KW	Performans % 98,15

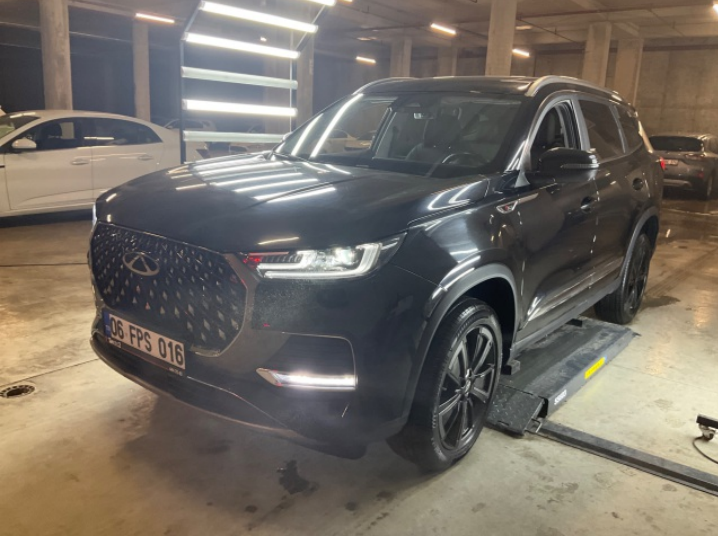
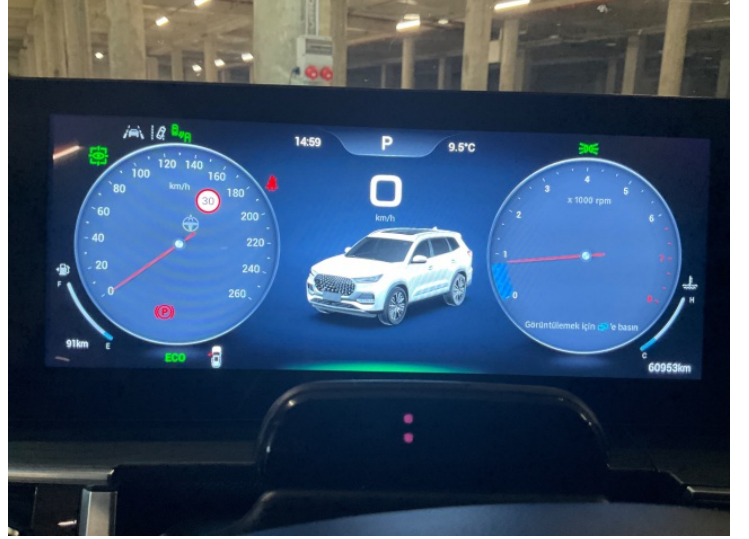
Araç Resimleri

Çizik

Tampon, arka, Arka tampon > Çizik

Bagaj kapağı/kapısı, Bagaj kapısı > Çizik

Çamurluk, sol, Çamurluk, sol > Çizik

Tavan, Cam tavan > Yakıcı Madde Ile Zarar Görmüş

Motor kaputu, Motor kaputu > Yakıcı Madde Ile Zarar Görmüş

Motor kaputu, Motor kaputu > Taş Izi

Araçın 4 kapısında etiket söküm izi mevcut. Araç çevresinde yüzeysel çizik mevcut.
