# Full Plus Ekspertiz

## 06EOR356

| Rengi | SİYAH | Model | Tiggo8ProMax |

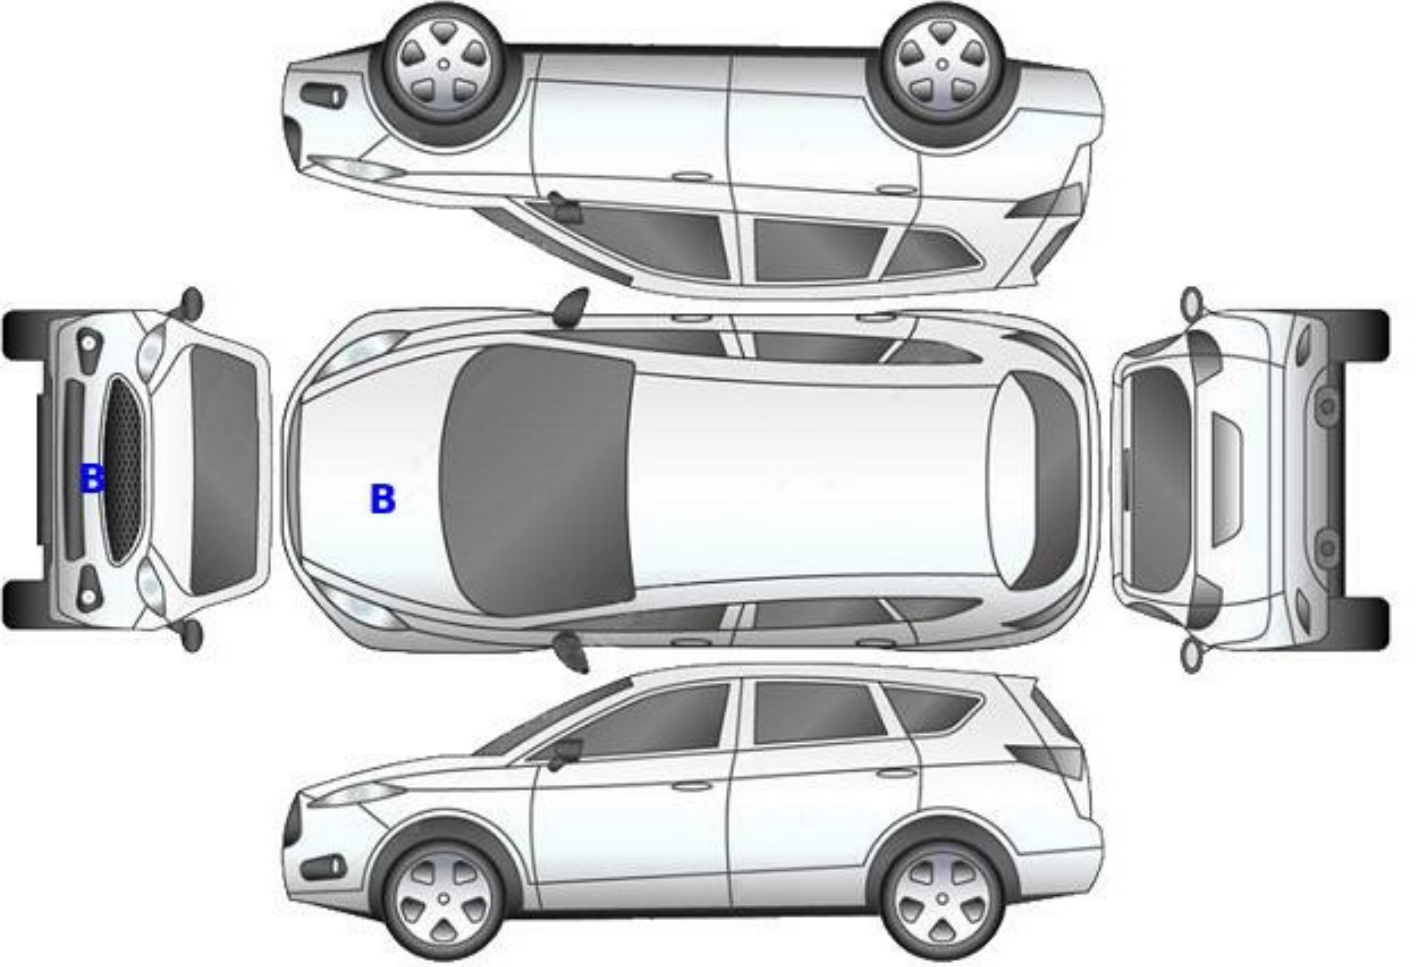
## Kaporta Kontrolü(Değişmiş Boyanmış kontrolü)

| | Durum | Notlar |
|---|---|---|
| Araç Kaporta Aksamı | | Boya atması ve çizikler mevcut |

Araç genelinde yüzeysel çizikler mevcut. Motor kaputu bağlantı cıvatalarında işlem mevcut.

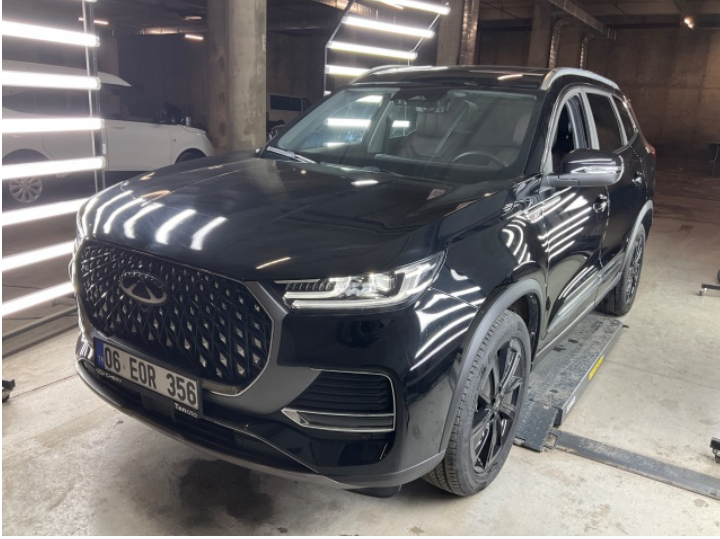
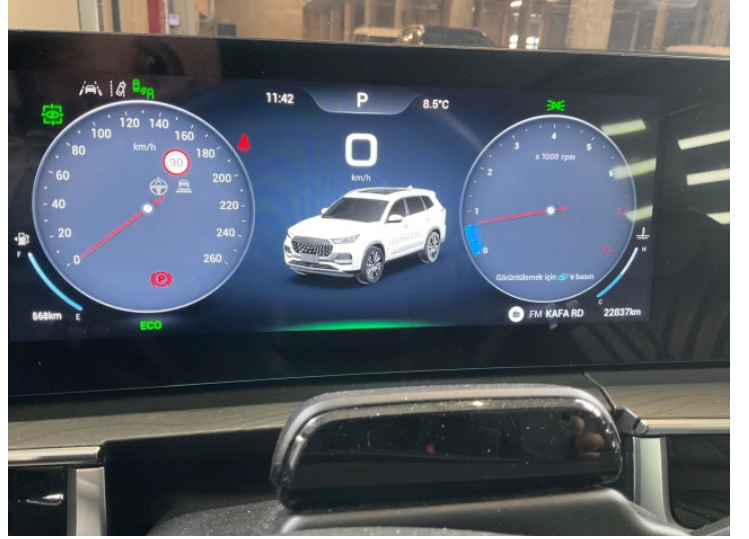
## Araç Resimleri

Kapı, sağ arka, Nikelaj, alt > Çizik

Tampon, ön, Ön tampon > Küçük Çizik

Motor kaputu, Motor kaputu > Boyası Atmış

Motor, Yağ seviyesi > Eksik
