# Full Plus Ekspertiz

## 06EYF868

| Rengi | BEYAZ | Model | Tiggo8ProMax |

## Araç Resimleri

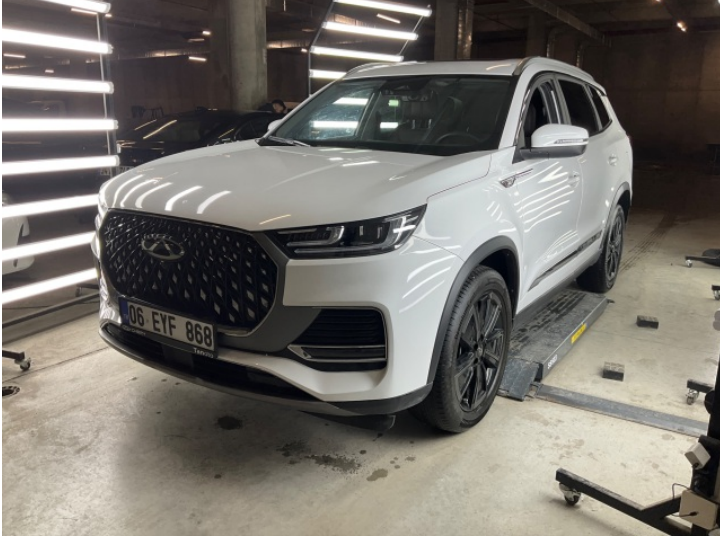
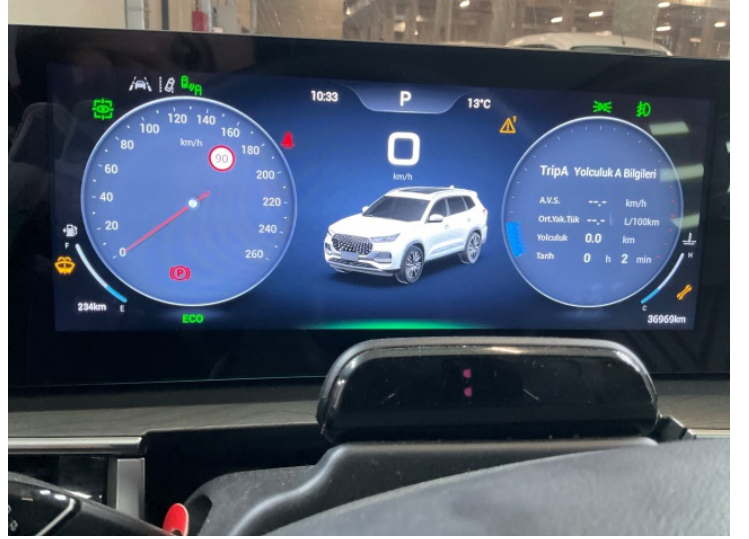
## Vuruk

Kapı, sağ arka, Kapı, sağ arka  
> Ezik

Marşbiyel, sağ, Marşbiyel  
plastiği, sağ > Ezik
