# Full Plus Ekspertiz

## 06EUL203

| Marka | Chery | Motor Hacmi | 1598cc |
| Rengi | GRI | Model | Tiggo8ProMax |

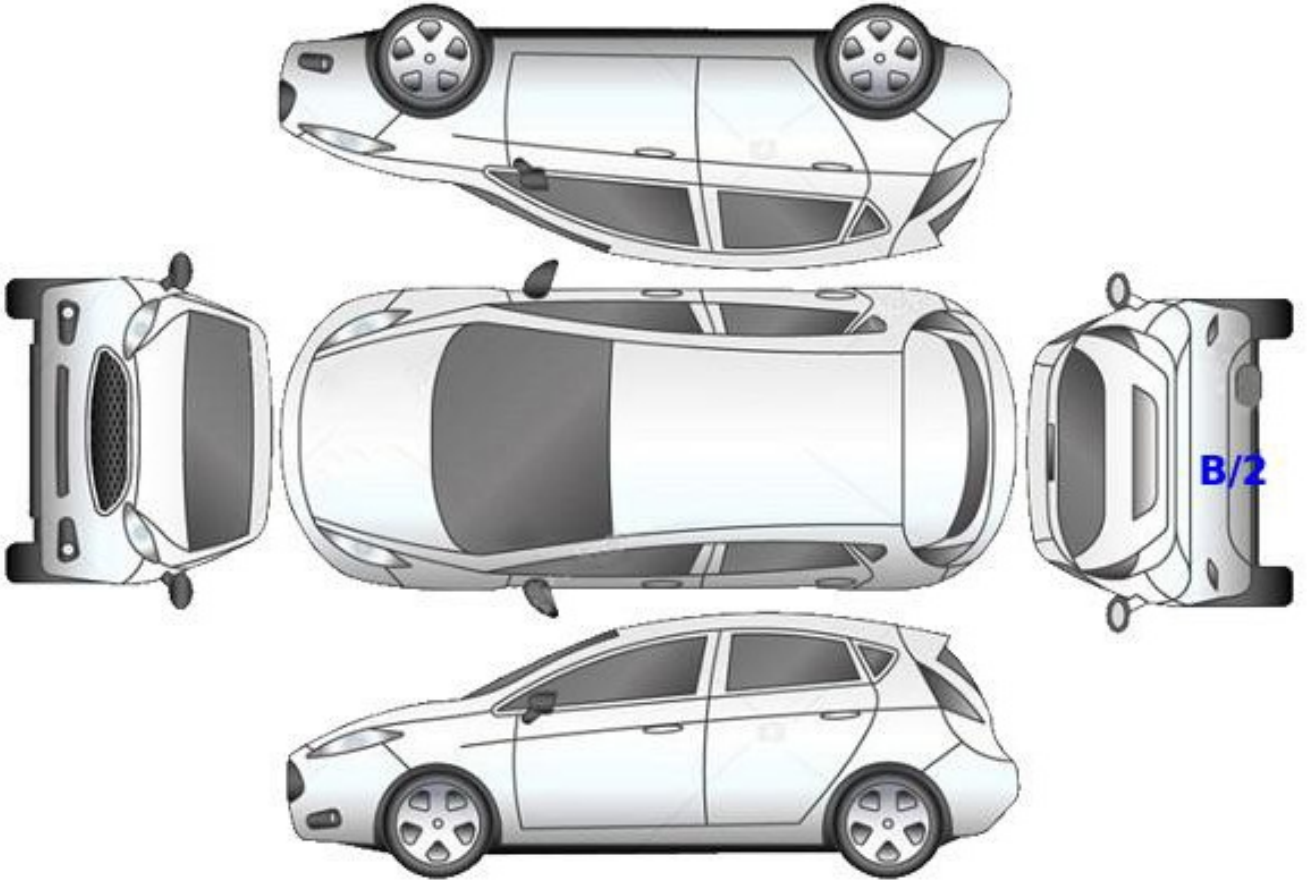
## Kaporta Kontrolü(Değişmiş Boyanmış kontrolü)

| | Durum | Notlar |
|---|---|---|
| Araç Kaporta Aksamı | | standart dışı onarım taş izi, ezik mevcut |

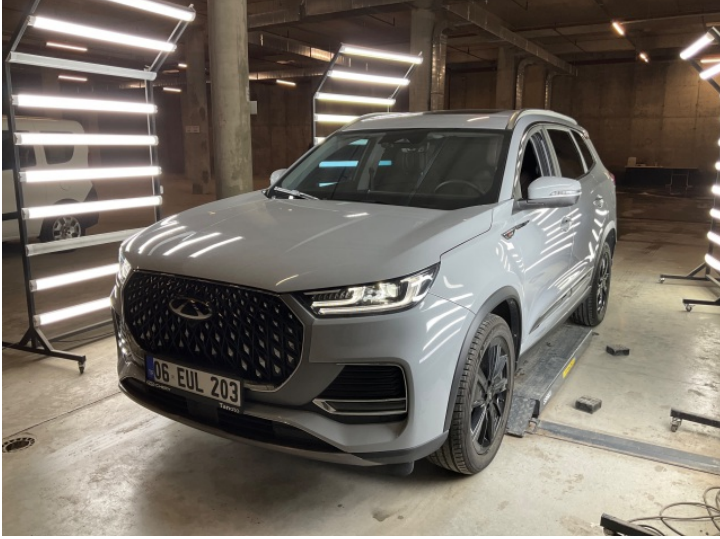
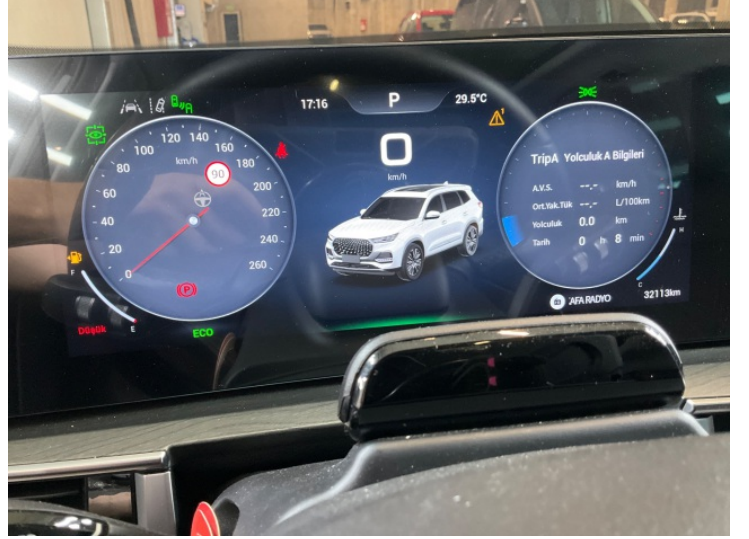
## Araç Resimleri

Tampon, arka, Arka tampon > Ezik

Tampon, arka, Bağlantı ayağı > Ezik

Kapı, sağ ön, Kapı, sağ ön > Ezik

Bagaj kapağı/kapısı, Bagaj kapısı > Standart Dışı Onarım

Kapı, sol ön, Kapı, sol ön > Taş Izı

Motor kaputu, Motor kaputu > Taş Izı
