Rapor Tarihi: 31.03.2026 10:21
Rapor No: 06-01-1474879
Mersis No: 0309073518100001

Full Plus Ekspertiz

Plaka	06EUY672	Şanzıman Tipi	Otomatik
KM	22038	Yakıt Cinsi	Benzin
Şase	LVTDB21B1RD601607	Motor Gücü	108 kw
Motor Hacmi	1598cc	Marka	Chery
Rengi	SİYAH	Model	Tiggo8ProMax
İlk Tescil Tarihi	26-11-2024	Sonraki Muayene Tar.	15-06-2027
Model Yılı	2024	Araç Tipi	SUV
Ruhsat Sahibi	TAN OTO	Kapı Sayısı	5 Kapı

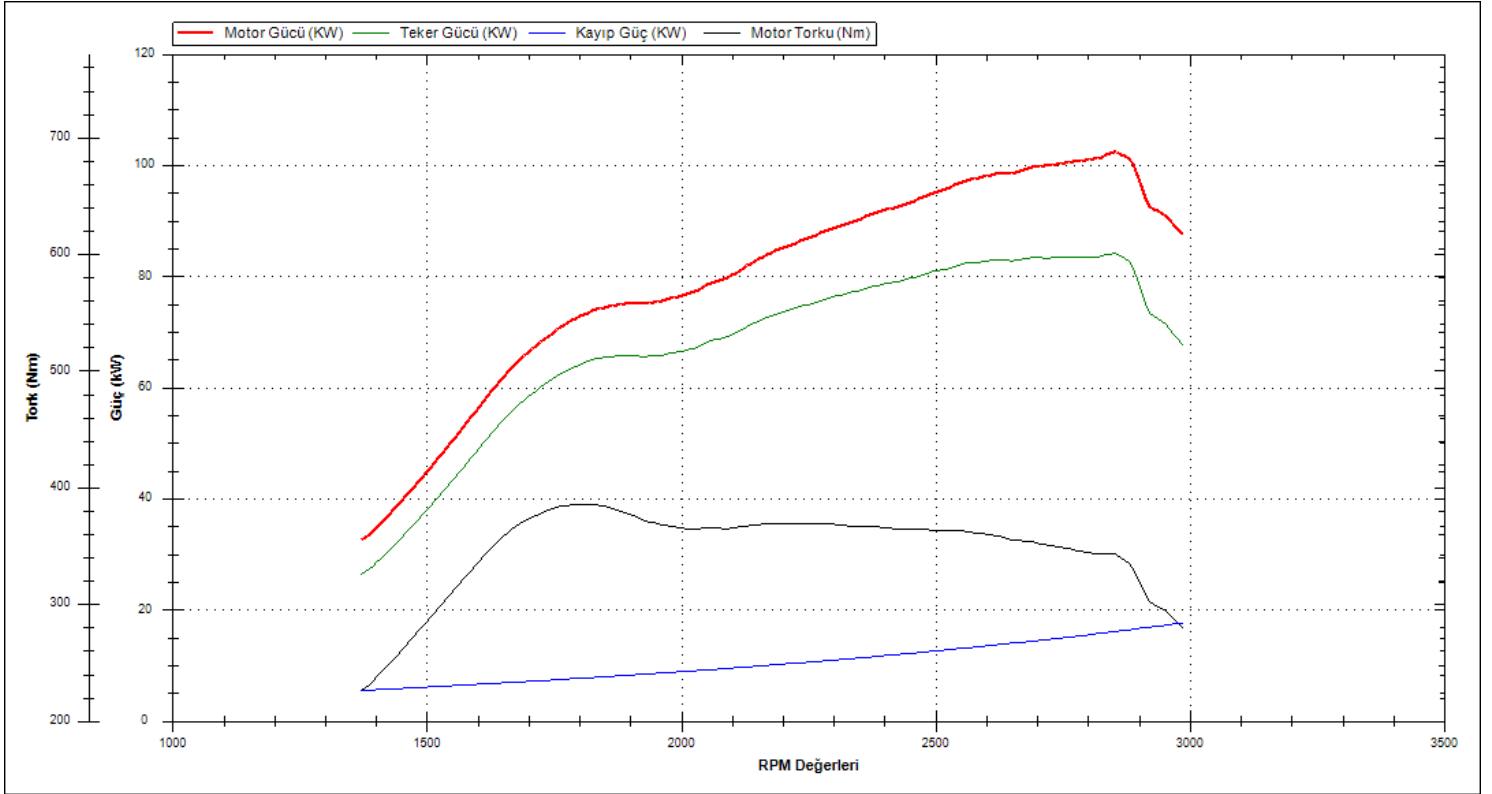
RPM (Devir/dk) Grafiği

Ölçülen Motor Torku	Teker Torku	Teker Gücü	Test Hızı
385	339	84	171
NM	NM	KW	km/h
Ruhsat Verisi Güç	Test Sonucu Güç	Kayıp Güç	Performans %
108	102	17	94,44
KW	KW	KW

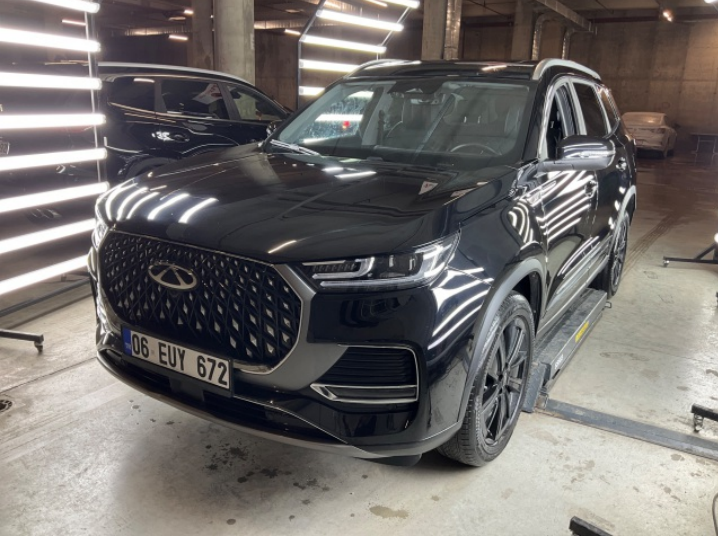
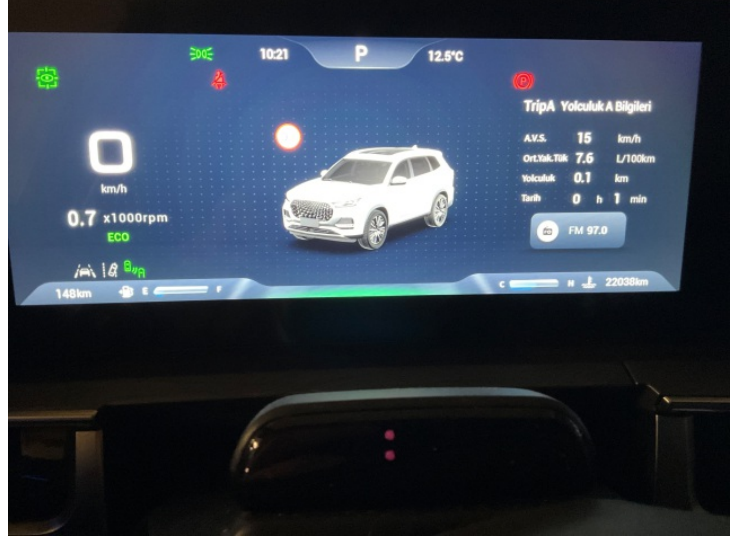
Araç Resimleri

Dikiz aynası, sol, Sinyal lambası
> Hasarlı

Dikiz aynası, sol, Dış dikiz
aynası cercevesi > Kırılmış

Camlar, Ön cam > Taş
lizi
