Rapor Tarihi: 07.04.2026 11:10
Rapor No: 06-01-1477205
Mersis No: 0309073518100001

Full Plus Ekspertiz

Plaka	06FIS608	Şanzıman Tipi	Otomatik
KM	11027	Yakıt Cinsi	Dizel
Şase	VR7EDYHZ2SJ642273	Motor Gücü	96 kw
Marka	Citroen	Motor Hacmi	1499cc
Rengi	GRI	Model	Berlingo
İlk Tescil Tarihi	25-07-2025	Sonraki Muayene Tar.	06-04-2026
Model Yılı	2025	Araç Tipi	Kombi (Camlıvan**)
Ruhsat Sahibi	TAN OTO	Kapı Sayısı	5 Kapı

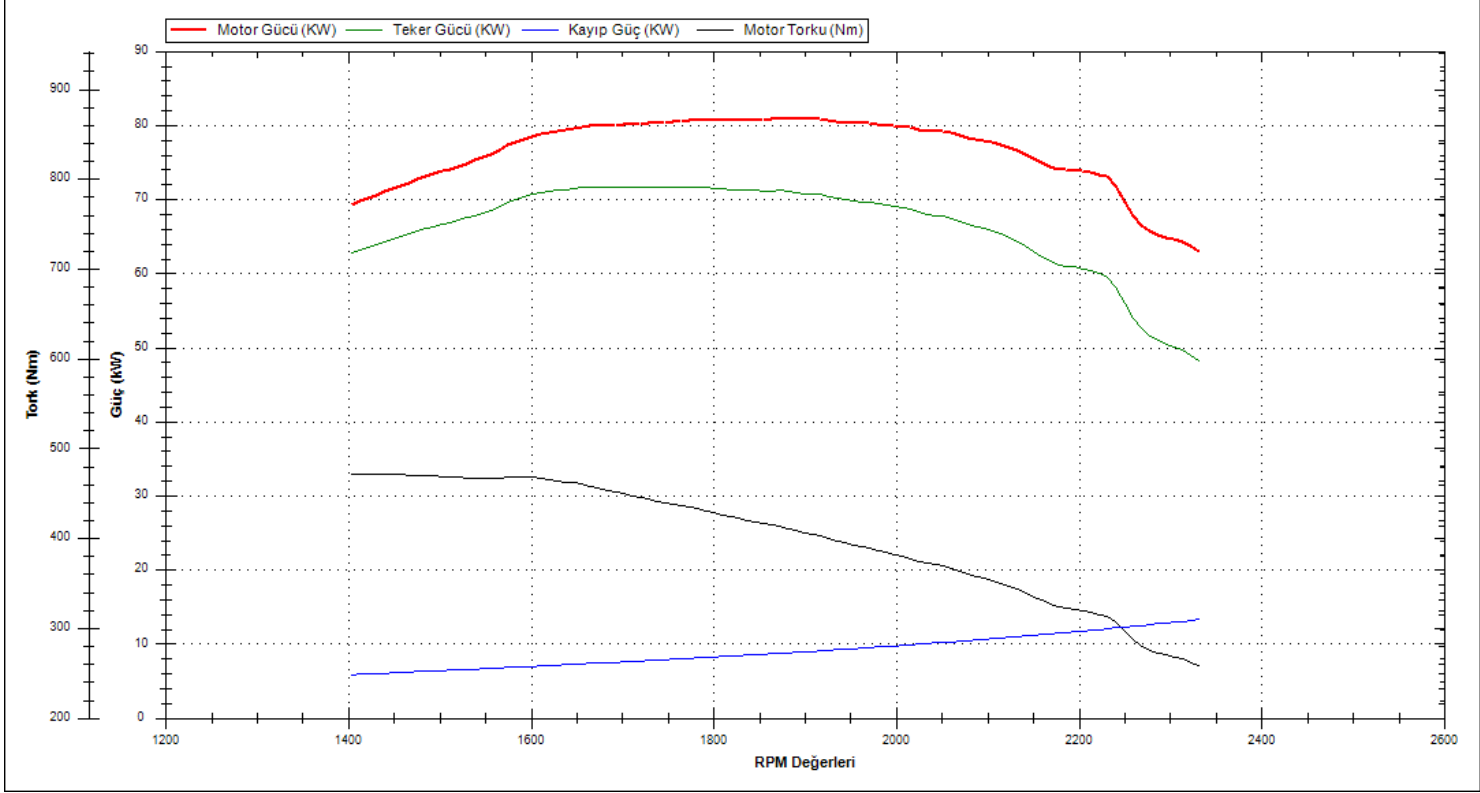
RPM (Devir/dk) Grafiği

Ölçülen Motor Torku 471 NM	Teker Torku 426 NM	Teker Gücü 71 KW	Test Hızı 134 km/h
Ruhsat Verisi Güç 96 KW	Test Sonucu Güç 83 KW	Kayıp Güç 13 KW	Performans % 86,46

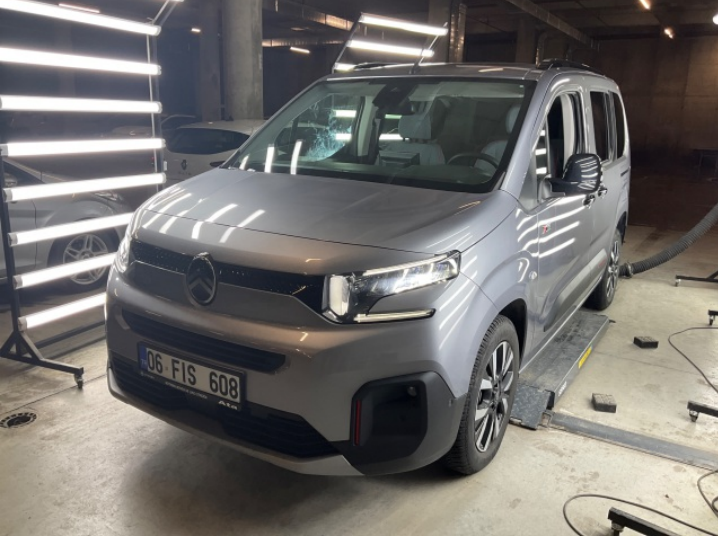
Vuruk
