Rapor Tarihi: 18.11.2025 17:45 Bayi No: 0601 Sayfa: 1/13  
Rapor No: 06-01-1437116 Araç Giriş Tarihi: 18.11.2025 15:55 Araç Çıkış Tarihi: 18.11.2025 17:45  
Mersis No: 0309073518100001

# Full Plus Ekspertiz

## 06DHV454

| Marka | Citroen | Motor Hacmi | 1499cc |

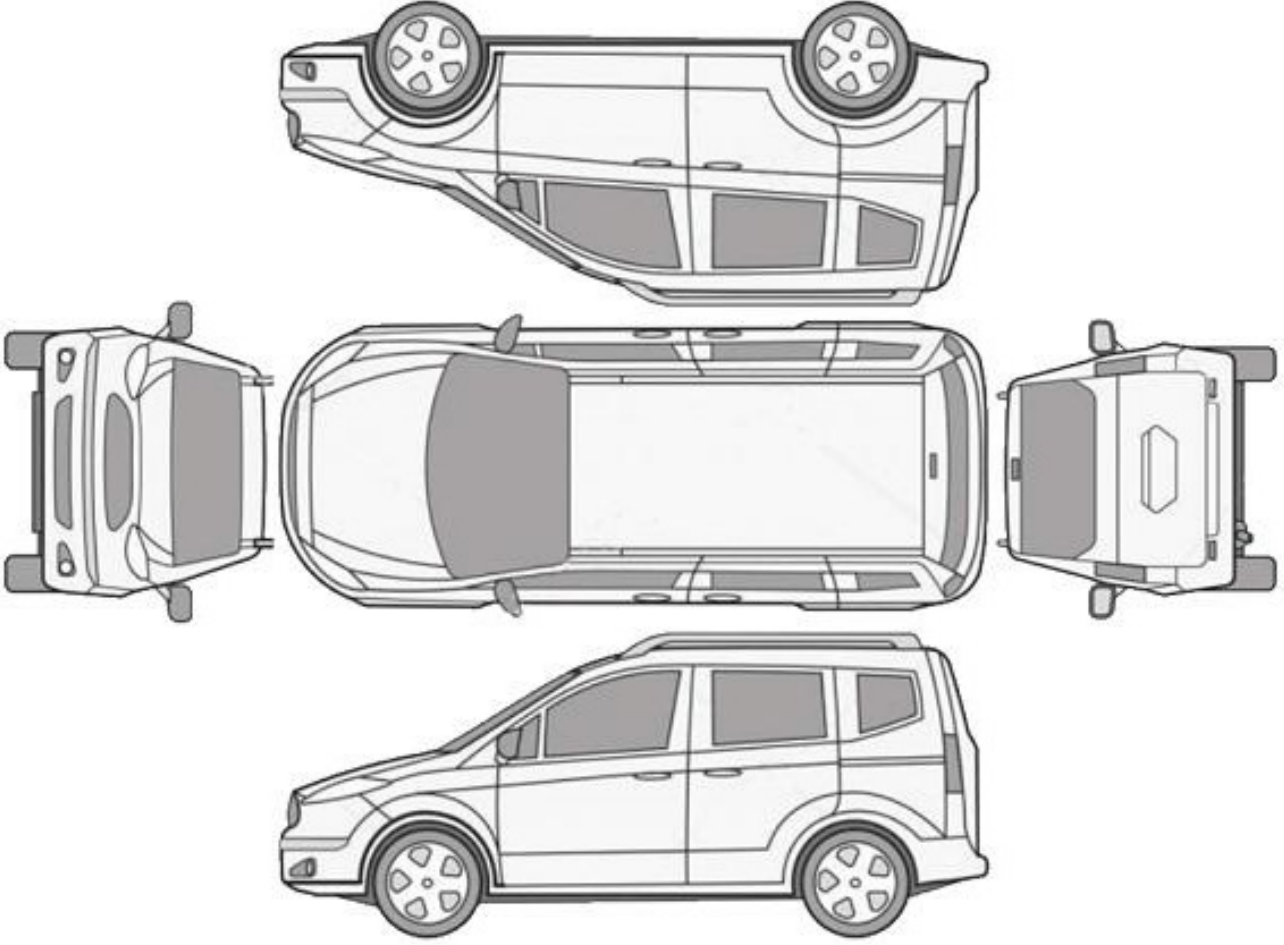
## Kaporta Kontrolü(Değişmiş Boyanmış kontrolü)

**B: Boyalı      B/2: Lokal Boyalı      D: Değişmiş**  
**\*\*\*Araçta değişmiş ve boyanmış parça bulunmamaktadır\*\*\***

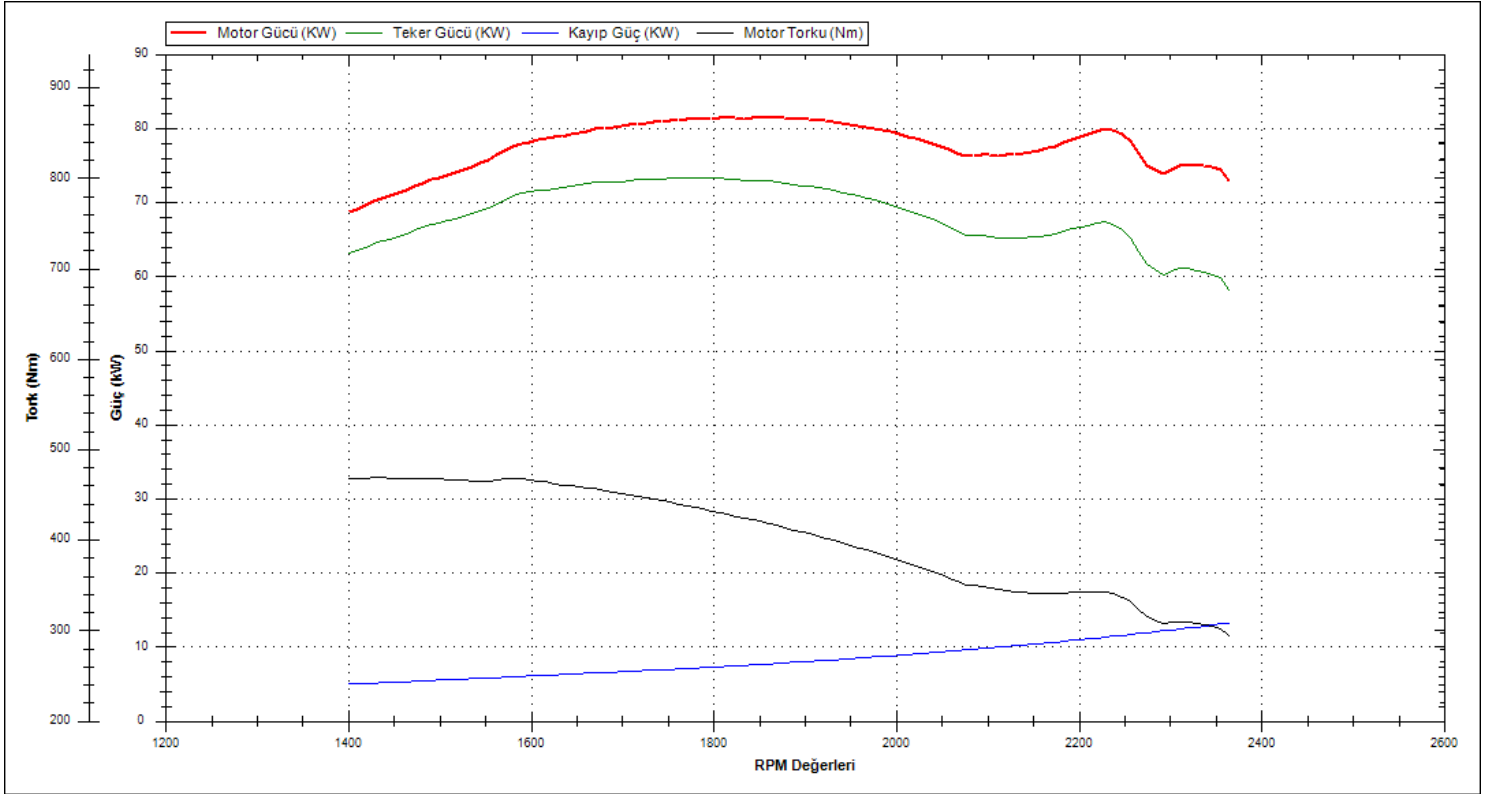
## RPM (Devir/dk) Grafiği

| Ölçülen Motor Torku | Teker Torku | Teker Gücü | Test Hızı |
| 468 | 430 | 73 | 111 |
| Ruhsat Verisi Güç | Test Sonucu Güç | Kayıp Güç | Performans % |
| 96 | 81 | 13 | 84,38 |
