Rapor Tarihi: 25.07.2025 10:45 Bayi No: 0601 Sayfa: 1/13  
Rapor No: 06-01-1397750 Araç Giriş Tarihi: 25.07.2025 09:22 Araç Çıkış Tarihi: 25.07.2025 10:45  
Mersis No: 0309073518100001

# Full Plus Ekspertiz

## 06EU585

| Rengi | GRİ | Model | C-Elysee |

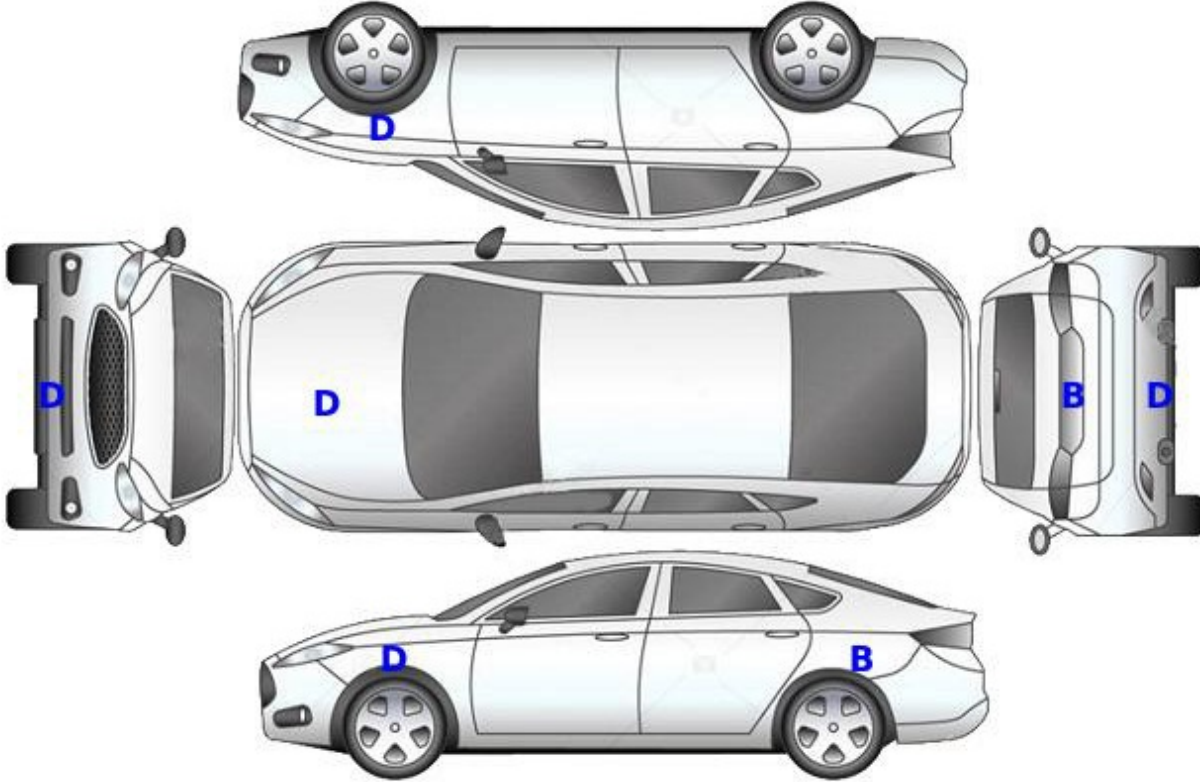
## Kaporta Kontrolü(Değişmiş Boyanmış kontrolü)

B: Boyalı

B/2: Lokal Boyalı

D: Değişmiş

Sol Üst Frangart - Lokal Boya

Ön Panel - Ezik
