Rapor Tarihi: 08.03.2025 09:06 Bayi No: 0601 Sayfa: 1/10  
Rapor No: 06-01-1349077 Araç Giriş Tarihi: 08.03.2025 08:45 Araç Çıkış Tarihi: 08.03.2025 09:06  
Mersis No: 0309073518100001

# Full Plus Ekspertiz

## 06COA914

## Araç Bilgileri

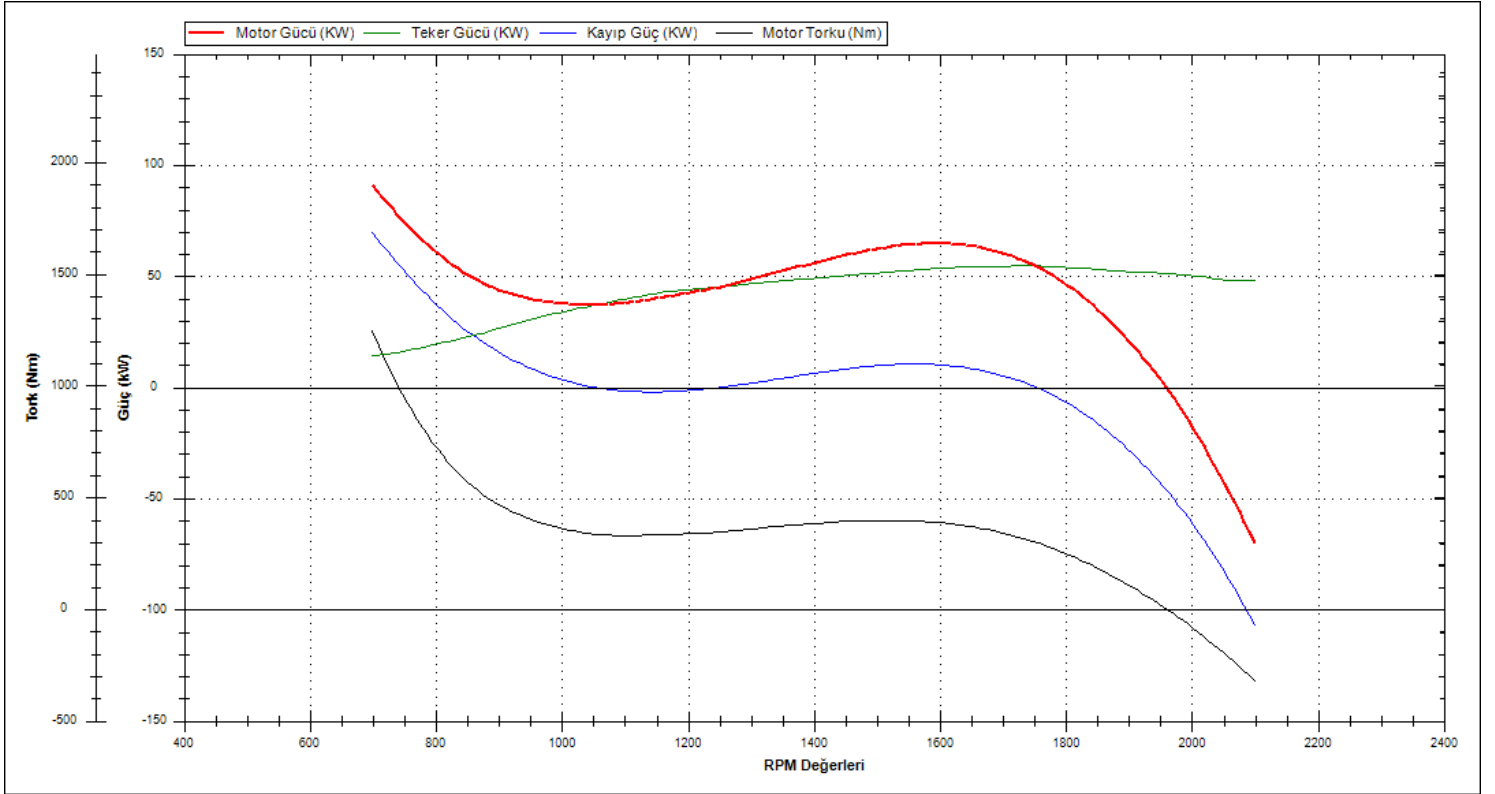
## RPM (Devir/dk) Grafiği

| Ölçülen Motor Torku | Teker Torku | Teker Gücü | Test Hızı |
| 1242 | 352 | 54 | 100 |
| Ruhsat Verisi Güç | Test Sonucu Güç | Kayıp Güç | Performans % |
| 73 | 70 | 69 | 95,89 |
