# Full Plus Ekspertiz

## 06COA905

| Marka | Citroen | Motor Hacmi | 1499cc |
| Rengi | BEYAZ | Model | C-Elysee |

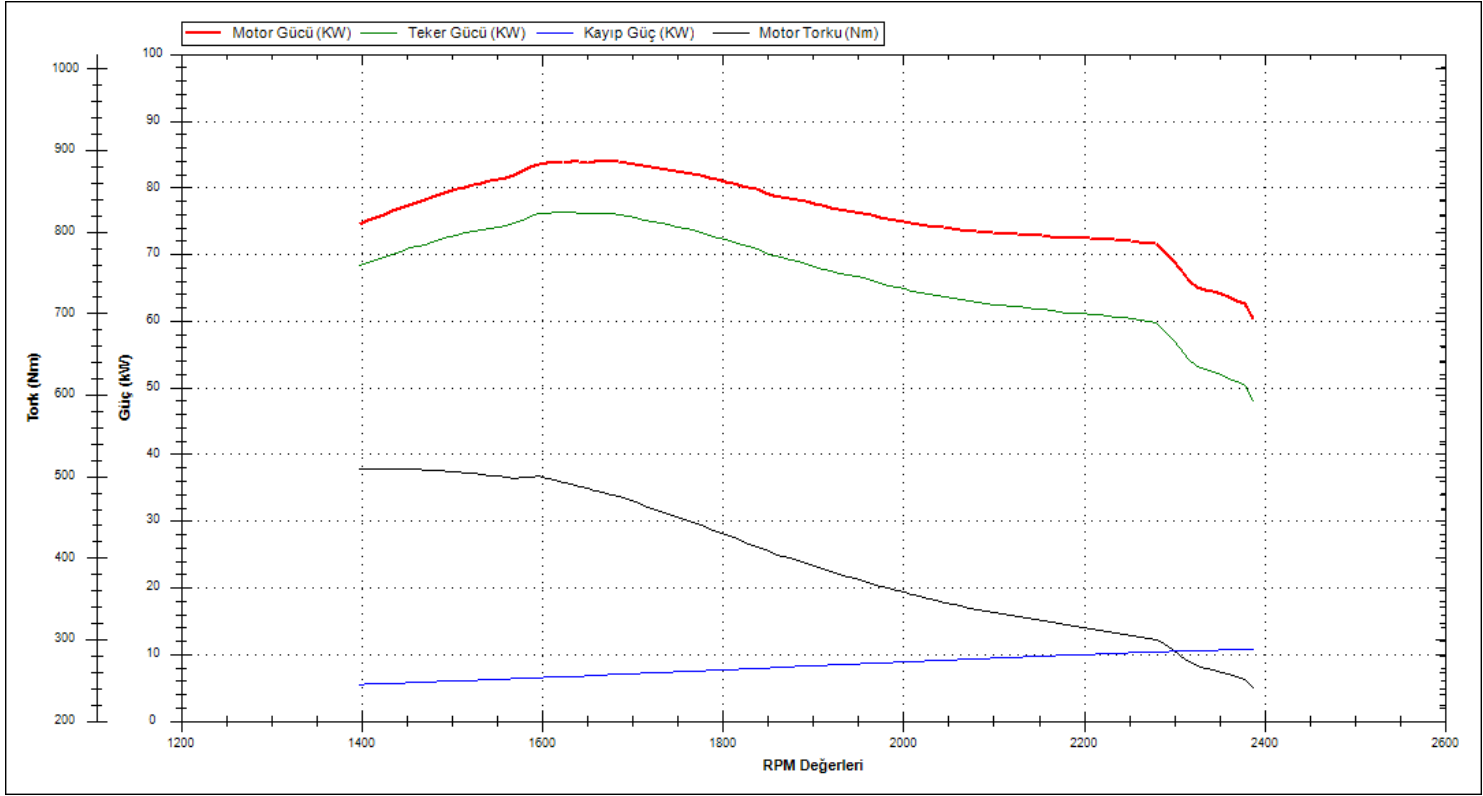
## RPM (Devir/dk) Grafiği

| Ölçülen Motor Torku | Teker Torku | Teker Gücü | Test Hızı |
| 508 | 466 | 76 | 100 |
| Ruhsat Verisi Güç | Test Sonucu Güç | Kayıp Güç | Performans % |
| 73 | 83 | 10 | 100,00 |

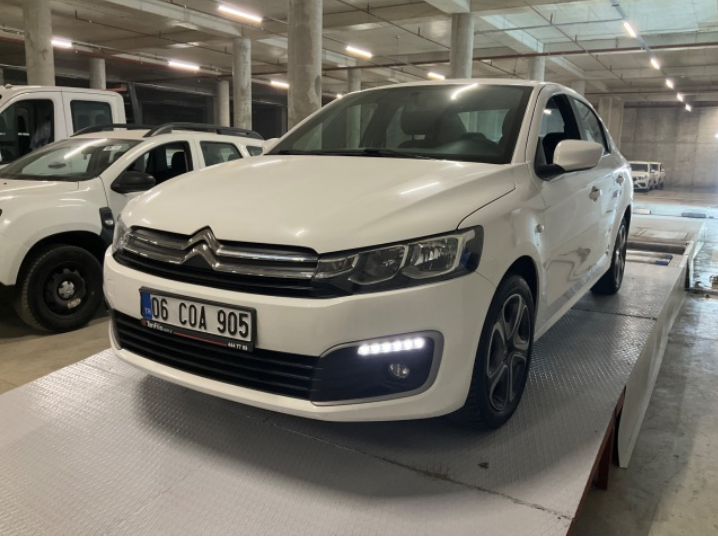
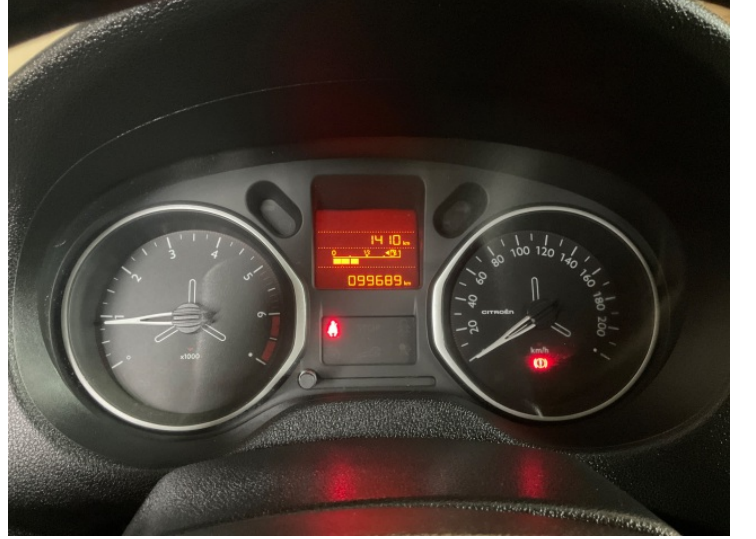
## Araç Resimleri

Marşbiyel, sağ, Marşbiyel, sağ  
> Çizik

Tampon, arka, Arka tampon >  
Çizik

Marşbiyel, sol, Marşbiyel, sol >  
Çizik

Kapı, sağ arka, Kapı, sağ arka  
> Ezik

Çamurluk, sol arka, Çamurluk,  
sol arka > Ezik
