# Full Plus Ekspertiz

## 06CUV676

| Plaka | 06CUV676 | Şanzıman Tipi | Otomatik |
| Marka | Citroen | Motor Hacmi | 1199cc |

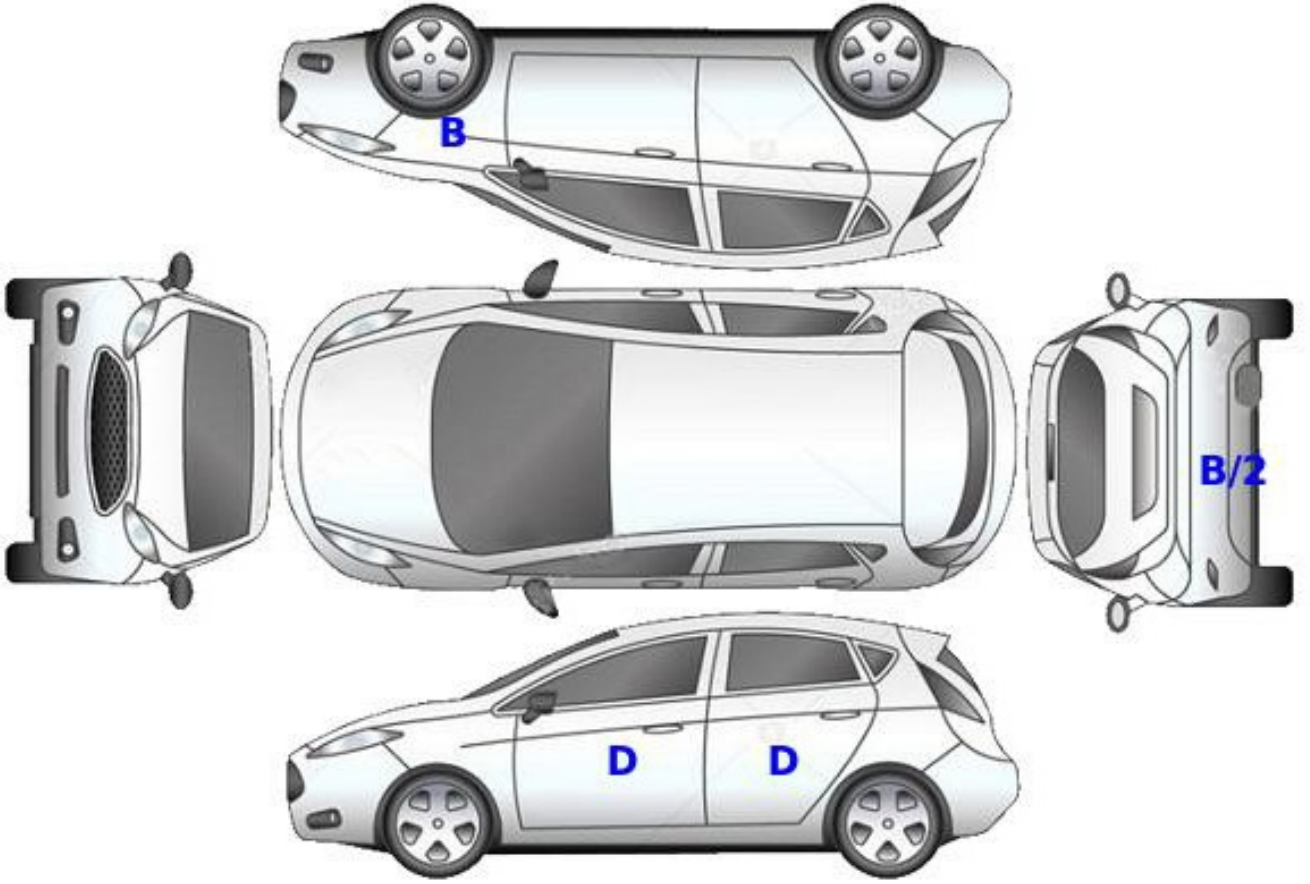
## Kaporta Kontrolü(Değişmiş Boyanmış kontrolü)

**B: Boyalı**

**B/2: Lokal Boyalı**

**D: Değişmiş**

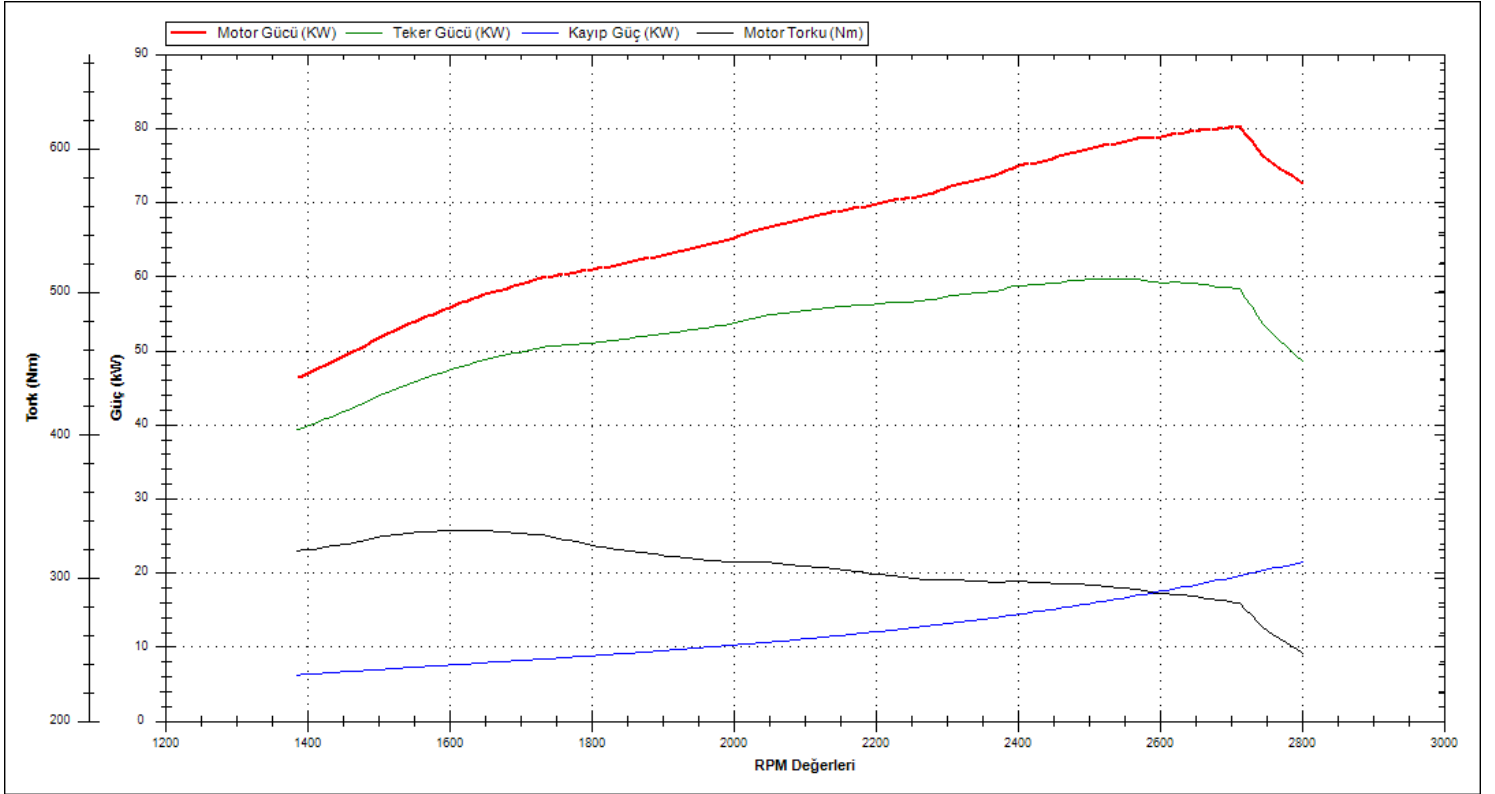
## RPM (Devir/dk) Grafiği

| Ölçülen Motor Torku | Teker Torku | Teker Gücü | Test Hızı |
| 333 | 282 | 59 | 162 |
| Ruhsat Verisi Güç | Test Sonucu Güç | Kayıp Güç | Performans % |
| 81 | 80 | 21 | 98,77 |
