# Full Plus Ekspertiz

## 01AVR350

| Motor Hacmi | 1199cc | Marka | Citroen |
| Rengi | GRİ SİYAH | Model | C3 |

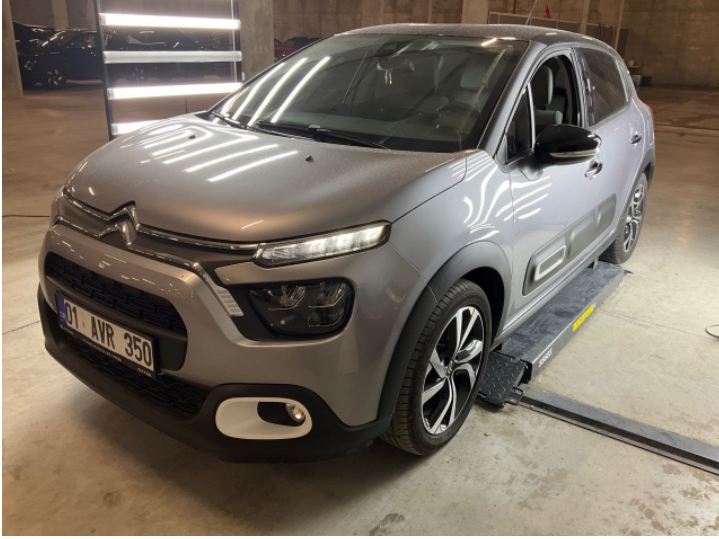
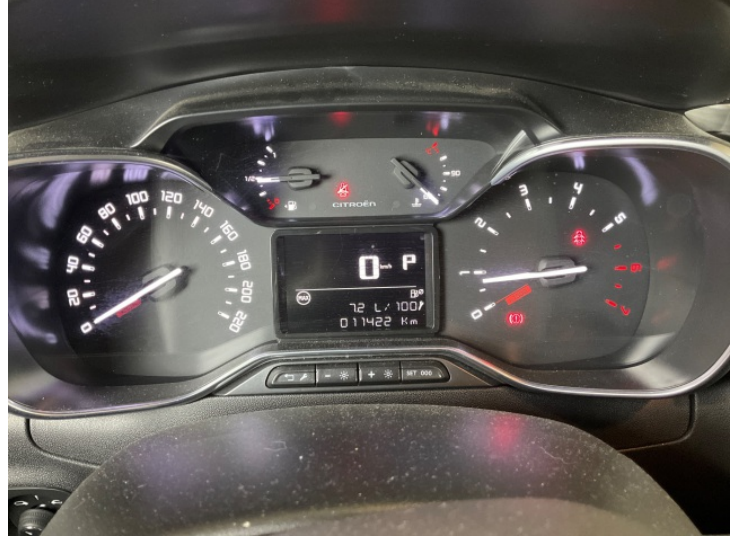
## Araç Resimleri

Kapı, sağ arka, Kapı, sağ arka  
> Çizik

Marşbiyel, sağ, Marşbiyel  
plastığı, sağ > Çizik

Tampon, arka, Arka tampon >  
Çizik

Bagaj kapağı/kapısı, Bagaj  
kapısı > Çizik

Motor, Alt muhafaza >  
Sökülmüş-Yok

Motorsoğutması, Soğutma  
sıvısı > Eksik

Tavan, Tavan > Yakıcı Madde  
ile Zarar Görmüş

Döşemeler/Kapaklar,  
Döşemeler/Kapaklar >  
Kirlenmiş
