# Full Plus Ekspertiz

## 06DOE499

| Plaka | 06DOE499 | Şanzıman Tipi | Otomatik |
| Model | C3 | İlk Tescil Tarihi | 31-03-2023 |

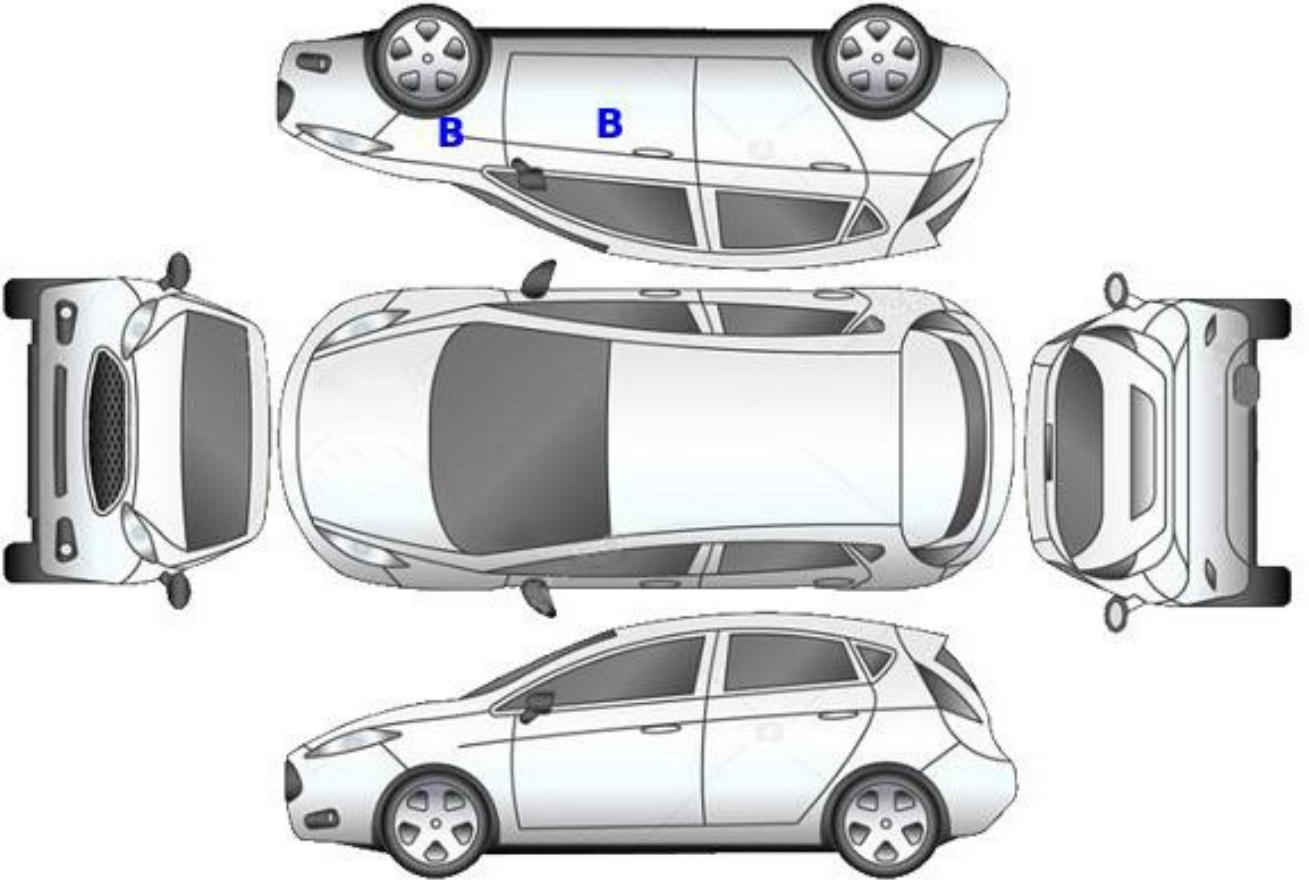
## Kaporta Kontrolü(Değişmiş Boyanmış kontrolü)

**B: Boyalı**

**B/2: Lokal Boyalı**

**D: Değişmiş**
