# Full Plus Ekspertiz

## 06DOE497

| Plaka | 06DOE497 | Şanzıman Tipi | Otomatik |
| Marka | Citroen | Motor Hacmi | 1199cc |

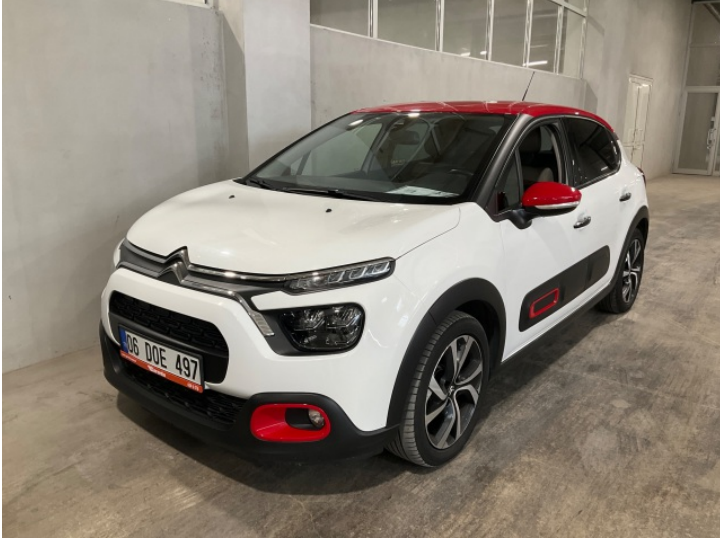
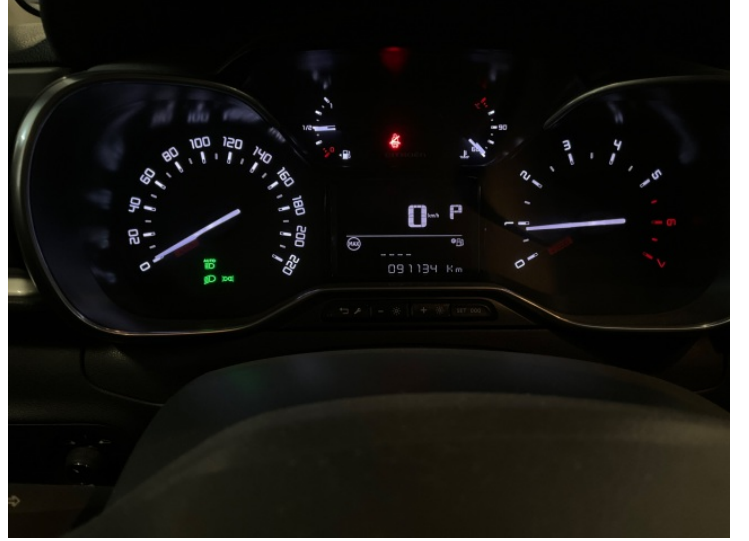
## Çizik

| | Durum | Notlar |
|---|---|---|
| Araç Kaporta Aksamı | | Taş izleri,yakıcı madde izleri,çizikler ve ezikler mevcut |
