# Full Plus Ekspertiz

## 06ECG878

| Marka | Citroen | Motor Hacmi | 1199cc |
| Rengi | KIRMIZI | Model | C3 AirCross |

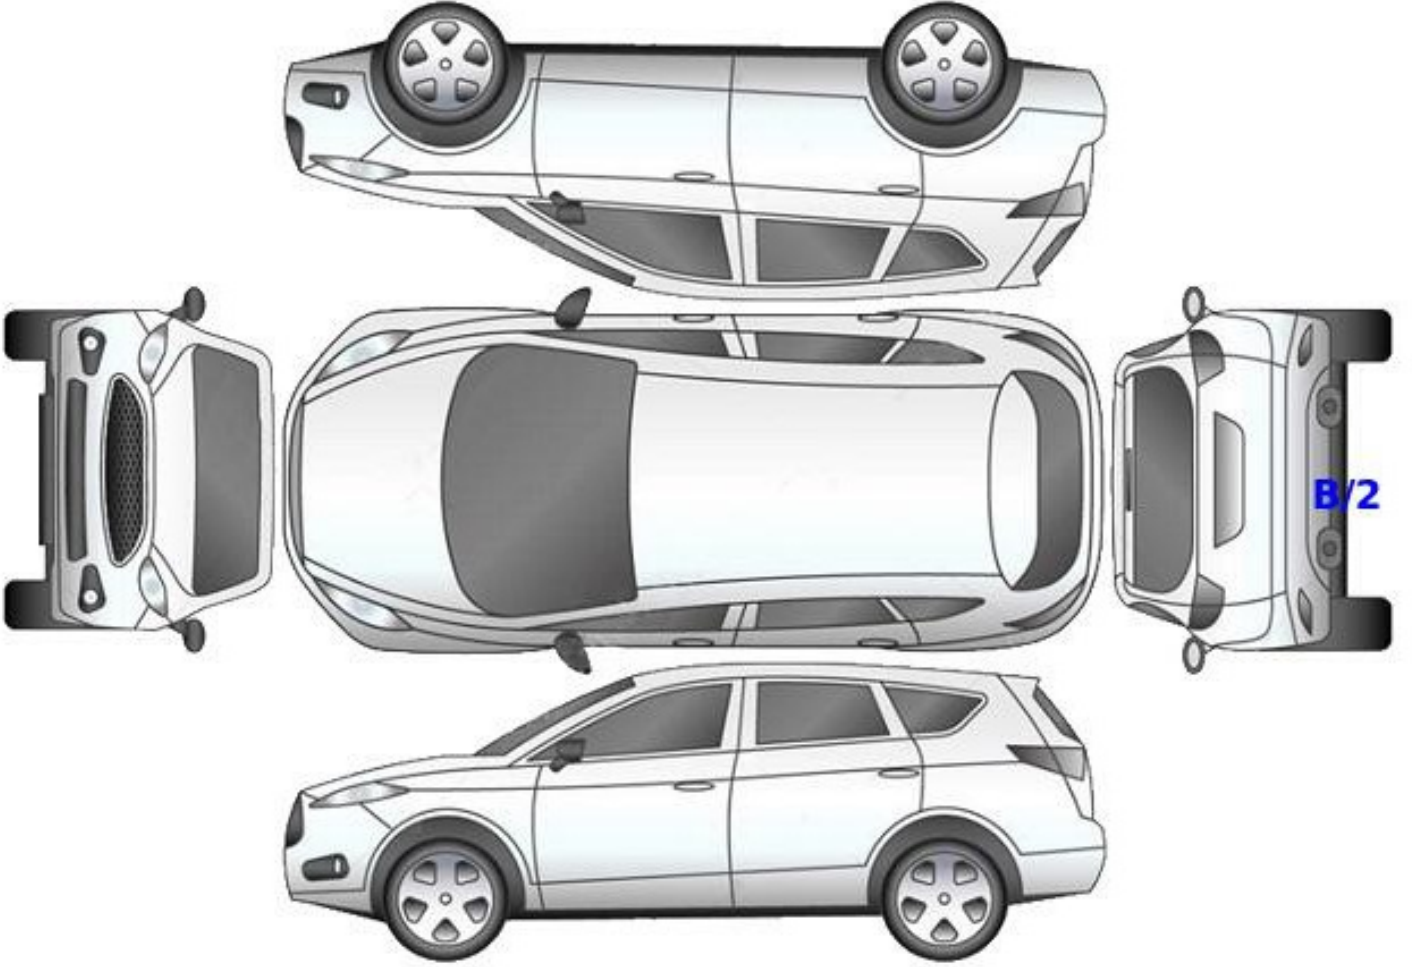
## Kaporta Kontrolü(Değişmiş Boyanmış kontrolü)

**B: Boyalı**

**B/2: Lokal Boyalı**

**D: Değişmiş**

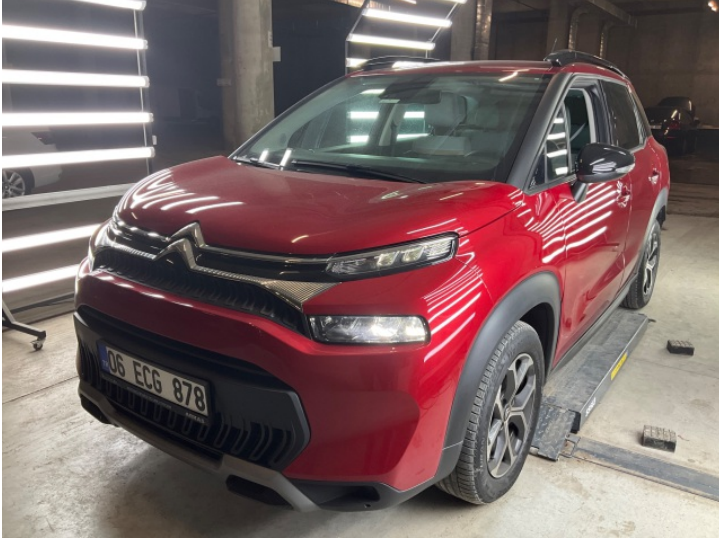
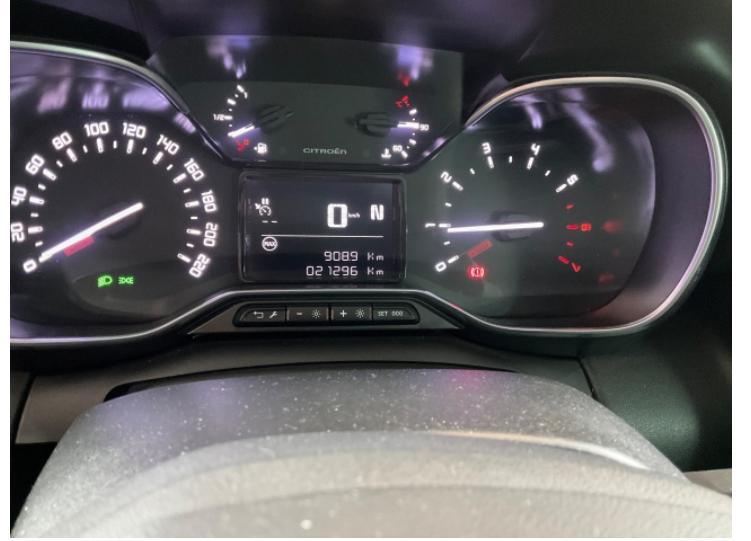
## Araç Resimleri

## Çizik

Çamurluk, sol arka, Çamurluk, sol arka > Çizik

Kapı, sağ ön, Kapı, sağ ön > Çizik

Çamurluk, sağ, Çamurluk, sağ > Çizik

## Vuruk

Çamurluk, sol, Çamurluk, sol > Ezik

Araç genelinde yüzeysel çizikler mevcut
