# Full Plus Ekspertiz

## 06DEG536

Citroen C3 Aircross 1.2i 12V VTi Puretech 130

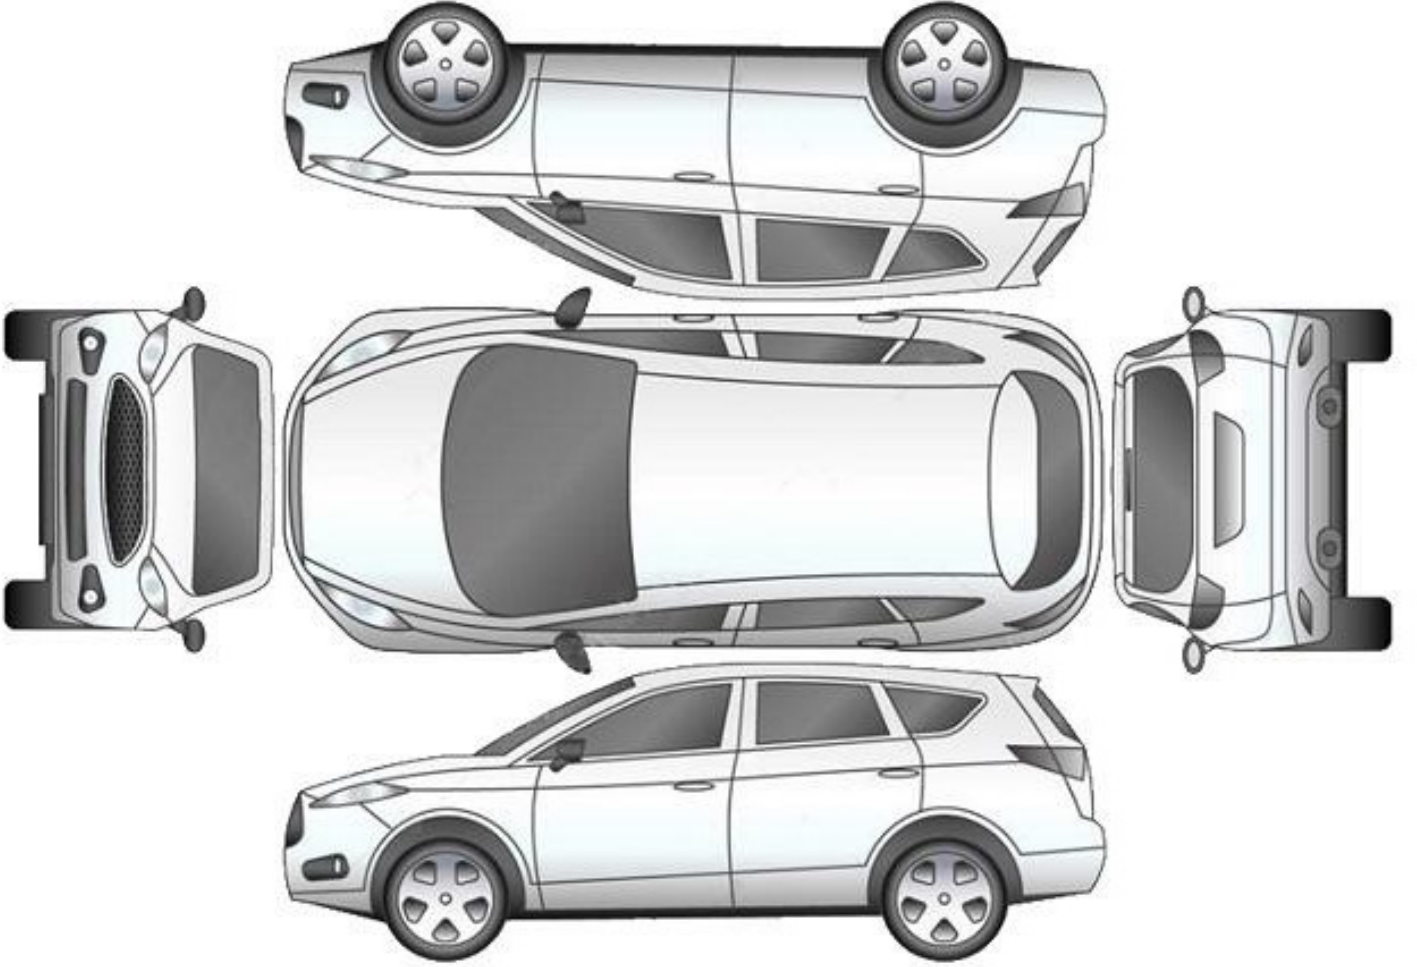
## Kaporta Kontrolü(Değişmiş Boyanmış kontrolü)

**B: Boyalı**

**B/2: Lokal Boyalı**

**D: Değişmiş**

**\*\*\*Araçta değişmiş ve boyanmış parça bulunmamaktadır\*\*\***

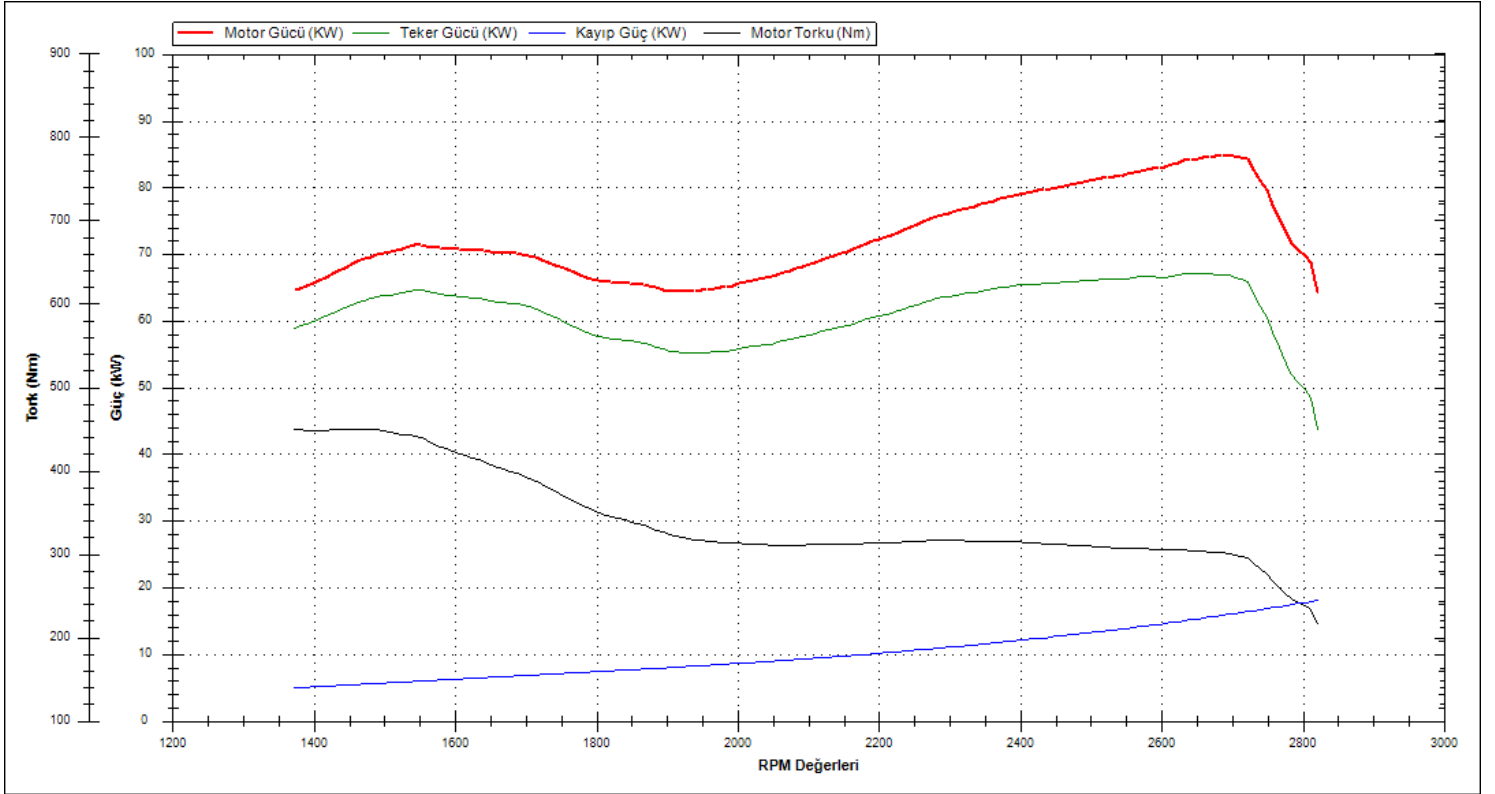
## RPM (Devir/dk) Grafiği

| 450 | 409 | 67 | 161 |
| 96 | 84 | 18 | 87,50 |
