# Full Plus Ekspertiz

## 06DZB936

| Rengi | KIRMIZI SİYAH | Model | C3 AirCross |

## Kaporta Kontrolü(Değişmiş Boyanmış kontrolü)

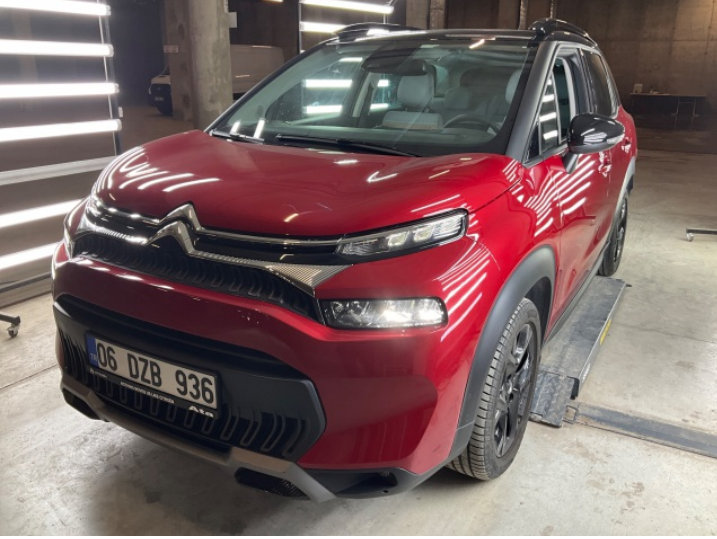
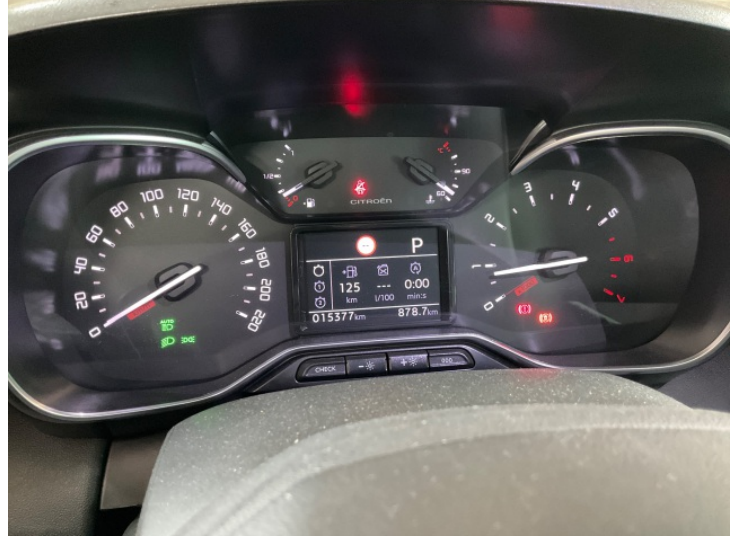
## Araç Resimleri

Tampon, arka, Arka tampon > Çizik

Bagaj kapağı/kapısı, Bagaj kapısı > Çizik

Tampon, ön, Ön tampon > Çizik

Kapı, sağ ön, Kapı, sağ ön > Noktasal Ezik

Arka lambalar, Üçüncü fren lambası > Çatlak
