Rapor Tarihi: 12.06.2025 15:53 Bayi No: 0601 Sayfa: 1/10  
Rapor No: 06-01-1382493 Araç Giriş Tarihi: 12.06.2025 15:22 Araç Çıkış Tarihi: 12.06.2025 15:53  
Mersis No: 0309073518100001

# Full Plus Ekspertiz

## 06DAA536

Citroen C4-III 1.2i 12V Puretech 130

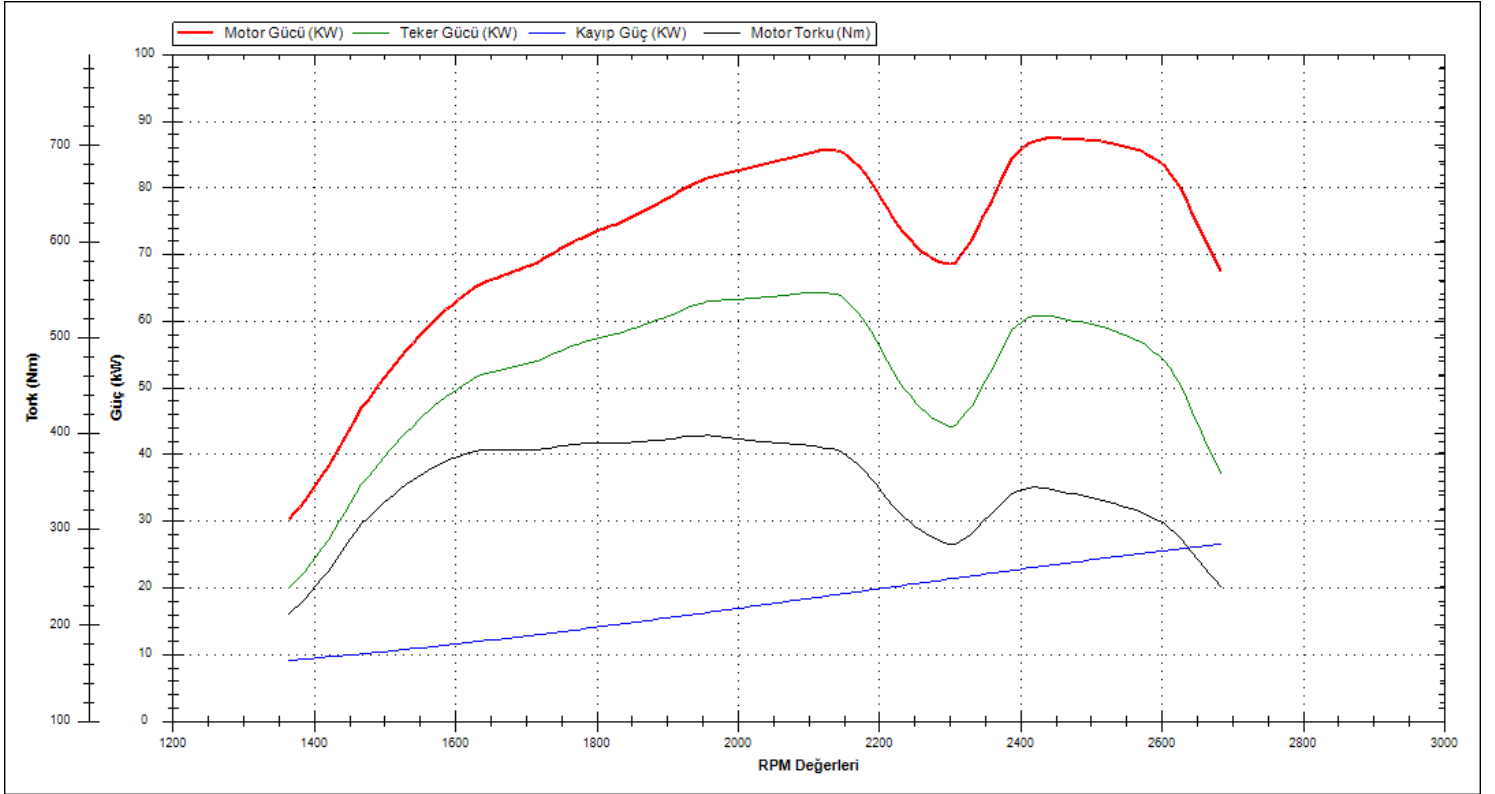
## RPM (Devir/dk) Grafiği

| Ölçülen Motor Torku | Teker Torku | Teker Gücü | Test Hızı |
| 397 | 306 | 64 | 146 |
| Ruhsat Verisi Güç | Test Sonucu Güç | Kayıp Güç | Performans % |
| 96 | 87 | 26 | 90,63 |

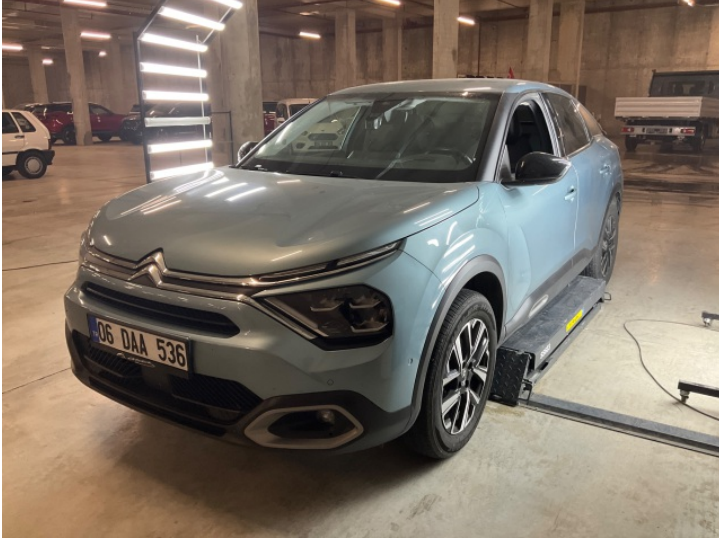
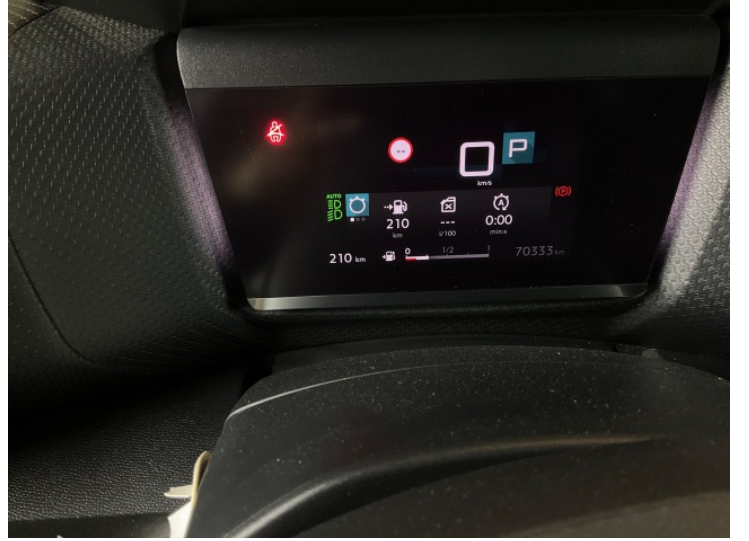
## Çizik

Çamurluk, sağ, Nikelaj, ızgara  
> Çizik

Kapı, sağ ön, Kapı, sağ ön >  
Çizik

Çamurluk, sağ arka, Nikelaj >  
Çizik

Döşemeler/Kapaklar,  
Döşemeler/Kapaklar > Çizik
