# Full Plus Ekspertiz

## 06EAA504

| Marka | Citroen | Motor Hacmi | 1499cc |
| Rengi | MAVİ SİYAH | Model | C5 AirCross |

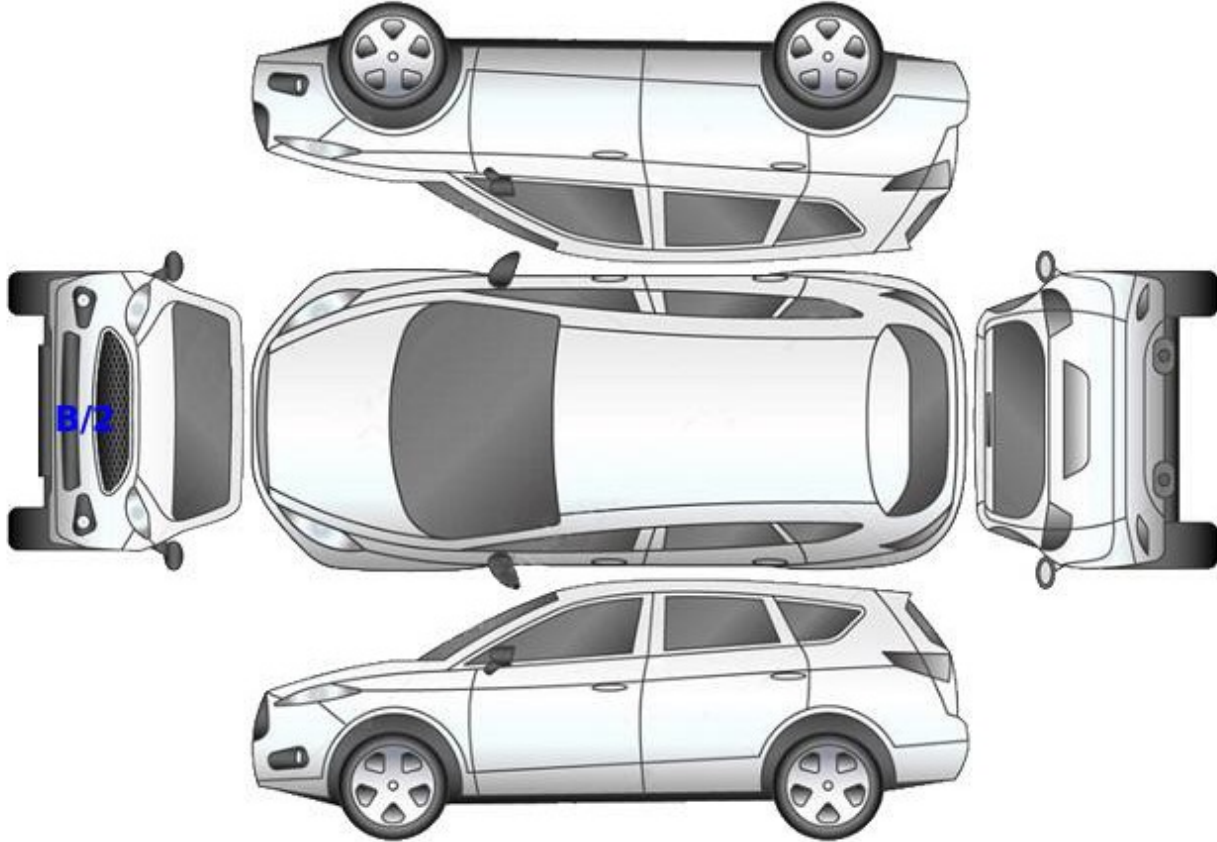
## Kaporta Kontrolü(Değişmiş Boyanmış kontrolü)

B: Boyalı

B/2: Lokal Boyalı

D: Değişmiş
