# Full Plus Ekspertiz

## 06NT838

| Rengi | GRİ SİYAH | Model | C5 AirCross |

## Araç Resimleri

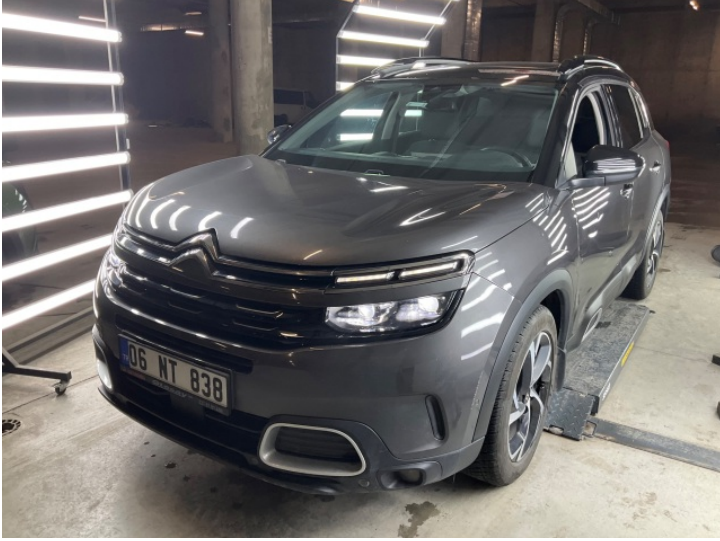
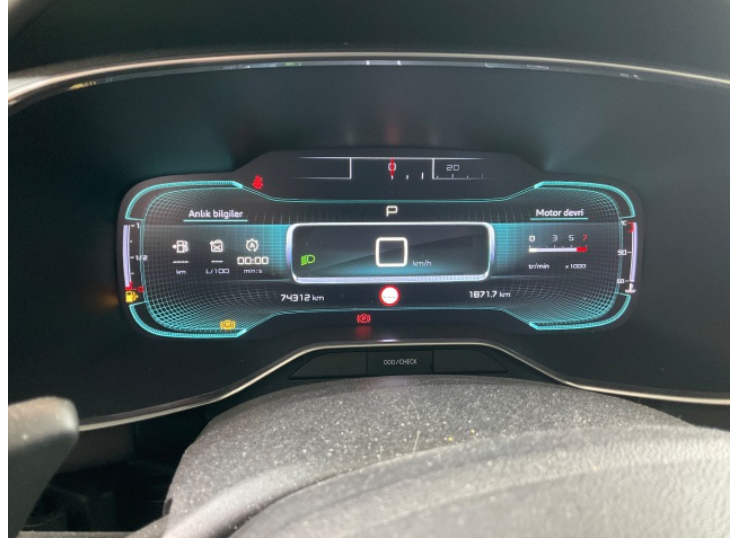
Tampon, ön, Ön tampon > Çizik

Kapı, sağ ön, Kapı bandı > Çizik

Kapı, sağ arka, Kapı, sağ arka > Çizik

Kapı, sol ön, Kapı, sol ön > Ezik

Araç genelinde dolu hasarı izleri ve onarım izleri mevcut. Araç aralıklı olarak ilk çalıştırmada marş motoru kısa süreli dişli sıyırma sesi gelmektedir.
