# Full Plus Ekspertiz

## 06BTF724

<b>Plaka</b>	06BTF724	<b>Şanzıman Tipi</b>	Otomatik
<b>KM</b>	90867	<b>Yakıt Cinsi</b>	Dizel
<b>Şase</b>	VR7ACYHZRKL144373	<b>Motor Gücü</b>	96 kw
<b>Marka</b>	Citroen	<b>Motor Hacmi</b>	1499cc
<b>Rengi</b>	SİYAH	<b>Model</b>	C5 AirCross
<b>İlk Tescil Tarihi</b>	17-01-2020	<b>Sonraki Muayene Tar.</b>	07-12-2026
<b>Model Yılı</b>	2019	<b>Araç Tipi</b>	SUV
<b>Ruhsat Sahibi</b>	TAN OTO	<b>Kapı Sayısı</b>	5 Kapı

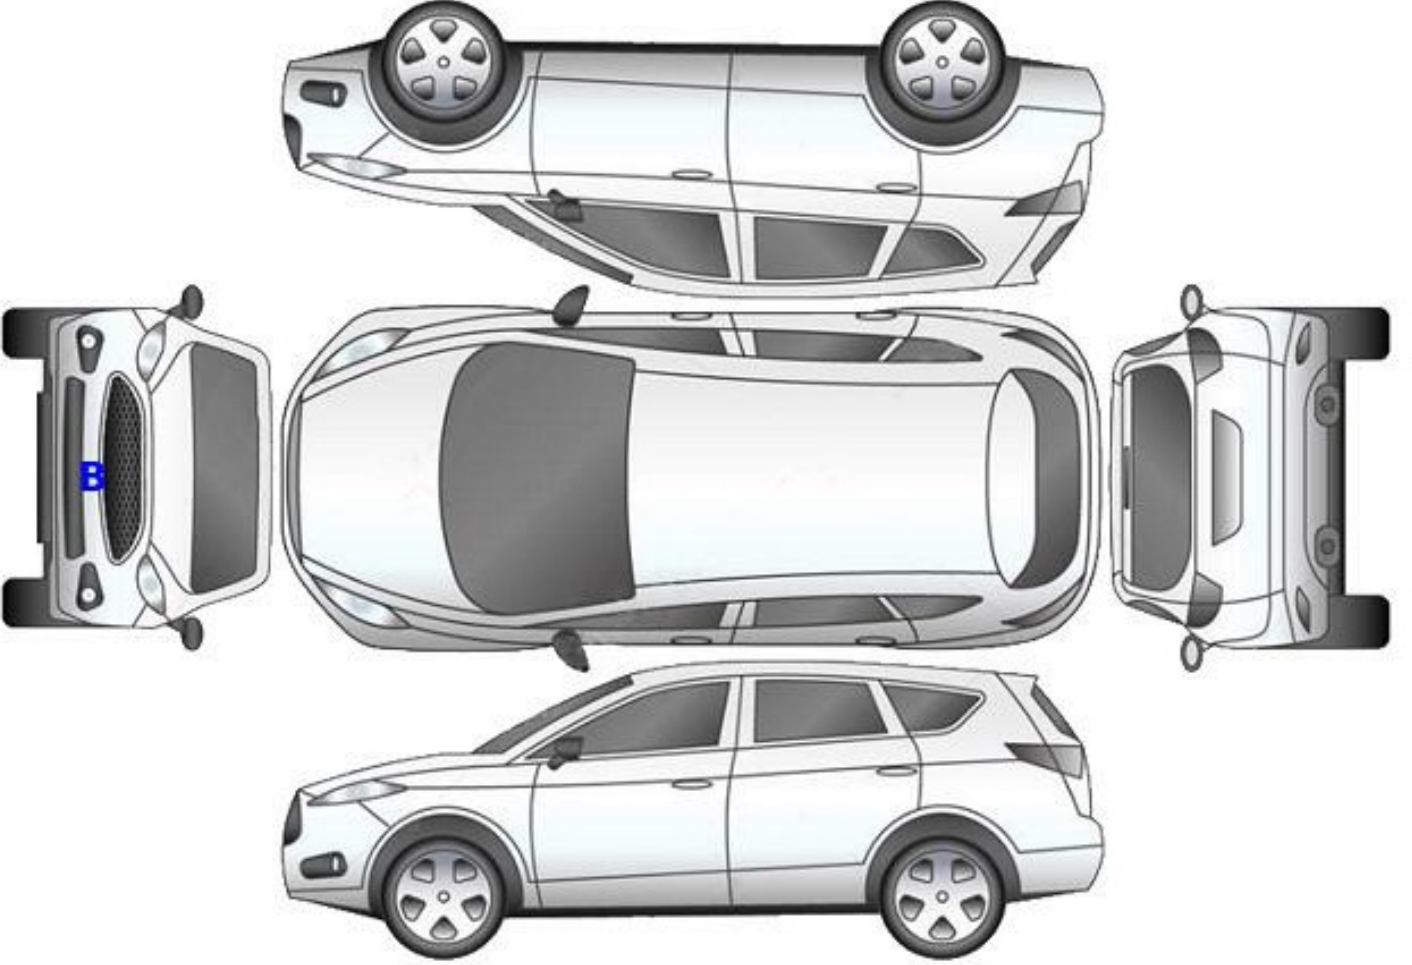
## Kaporta Kontrolü(Değişmiş Boyanmış kontrolü)

**B: Boyalı**

**B/2: Lokal Boyalı**

**D: Değişmiş**

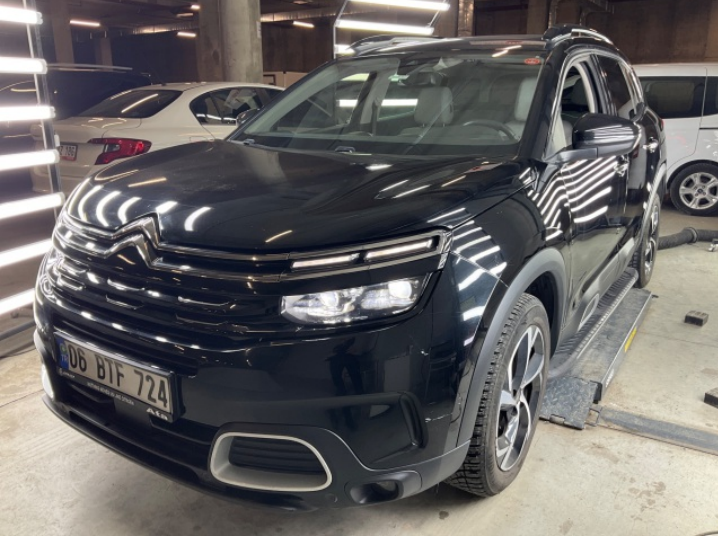
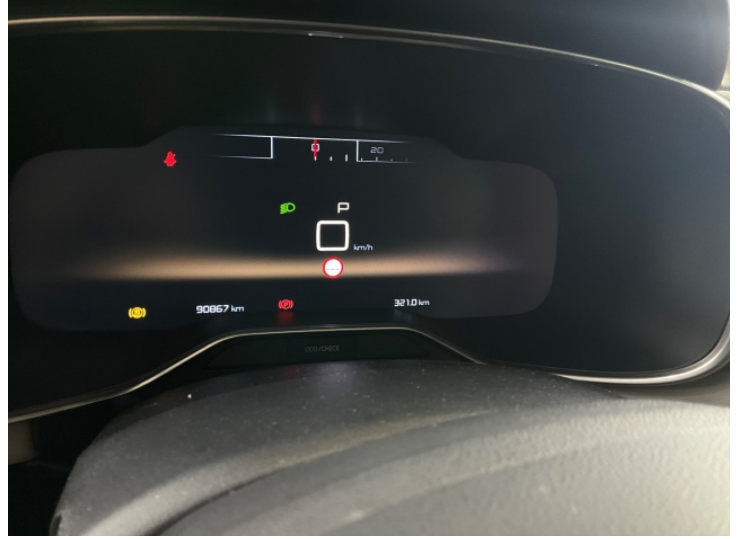
## Araç Resimleri

Çamurluk, sol, Çamurluk, sol > Çizik

Kaporta, B-direk, sağ > Çizik

Tampon, arka, Bağlantı ayağı > Ezik
