# Full Plus Ekspertiz

## 06DCD344

| Marka | Citroen | Rengi | BEYAZ |
| Model | Jumper | İlk Tescil Tarihi | 10-06-2022 |

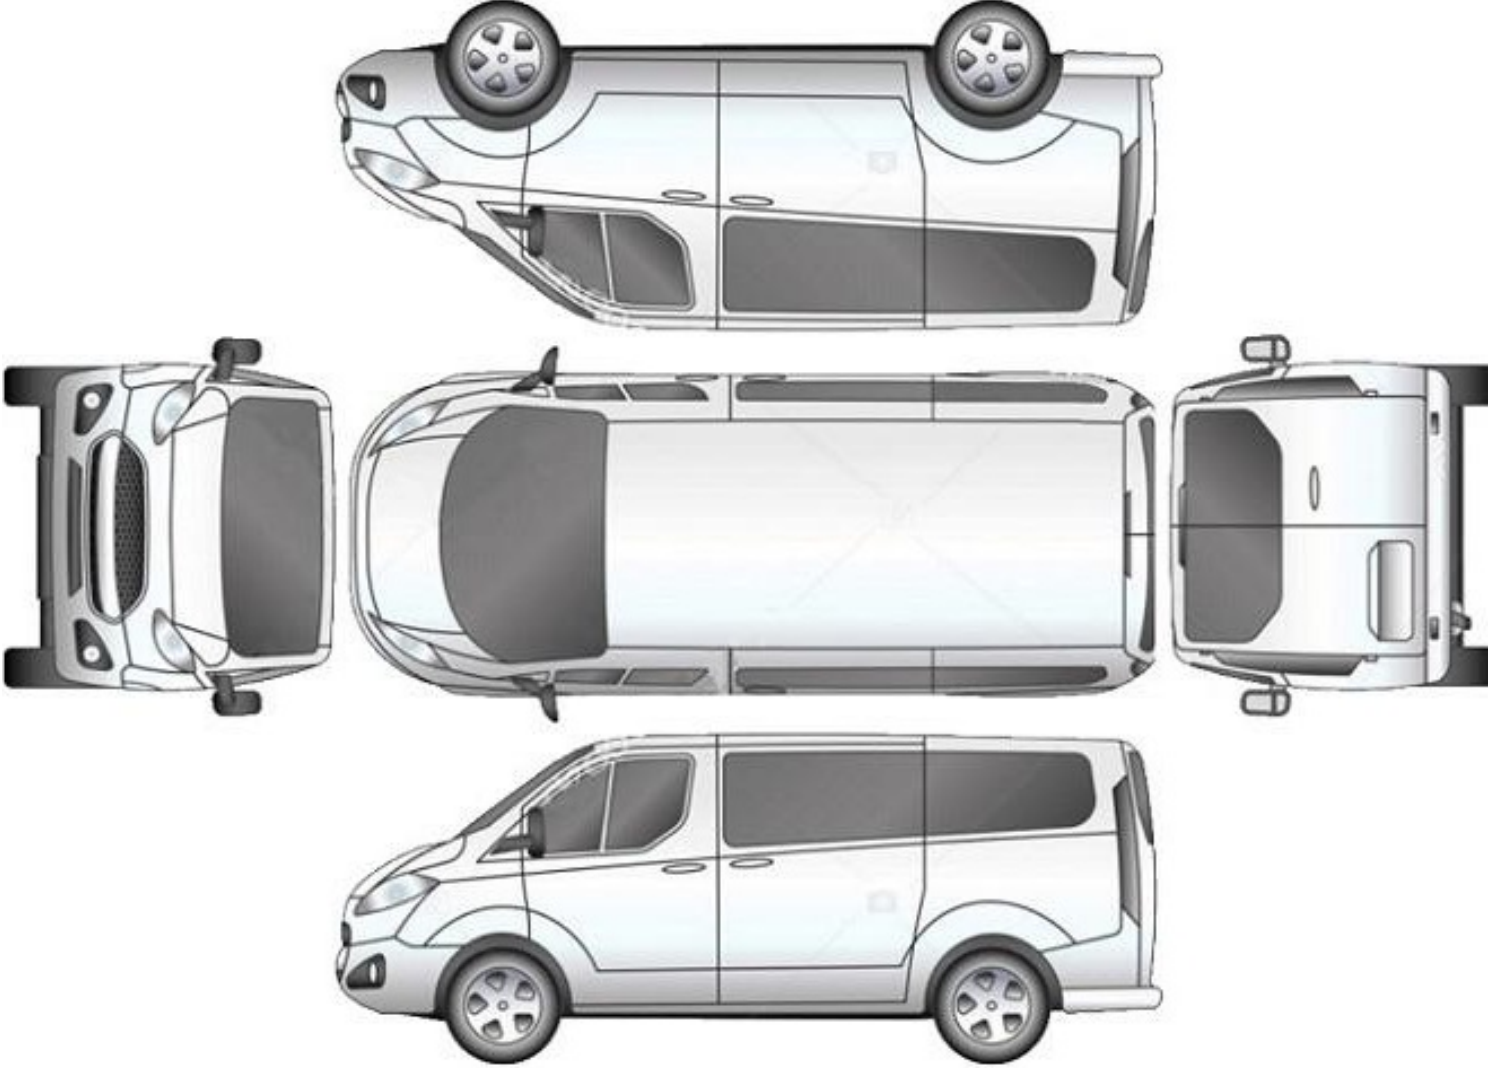
## Kaporta Kontrolü(Değişmiş Boyanmış kontrolü)

**B: Boyalı B/2: Lokal Boyalı D: Değişmiş**  
**\*\*\*Araçta değişmiş ve boyanmış parça bulunmamaktadır\*\*\***
