Full Plus Ekspertiz

Plaka	06CRF723	Şanzıman Tipi	Manuel
KM	103894	Yakıt Cinsi	Benzin + Lpg
Şase	VF1HJD20767154384	Motor Gücü	74 kw
Motor Hacmi	999cc	Marka	Dacia
Rengi	TURUNCU	Model	Duster
İlk Tescil Tarihi	09-04-2021	Sonraki Muayene Tar.	24-03-2028
Model Yılı	2021	Araç Tipi	SUV (Station Wagon**)
Ruhsat Sahibi	TAN OTO	Kapı Sayısı	5 Kapı

Kaporta Kontrolü(Değişmiş Boyanmış kontrolü)

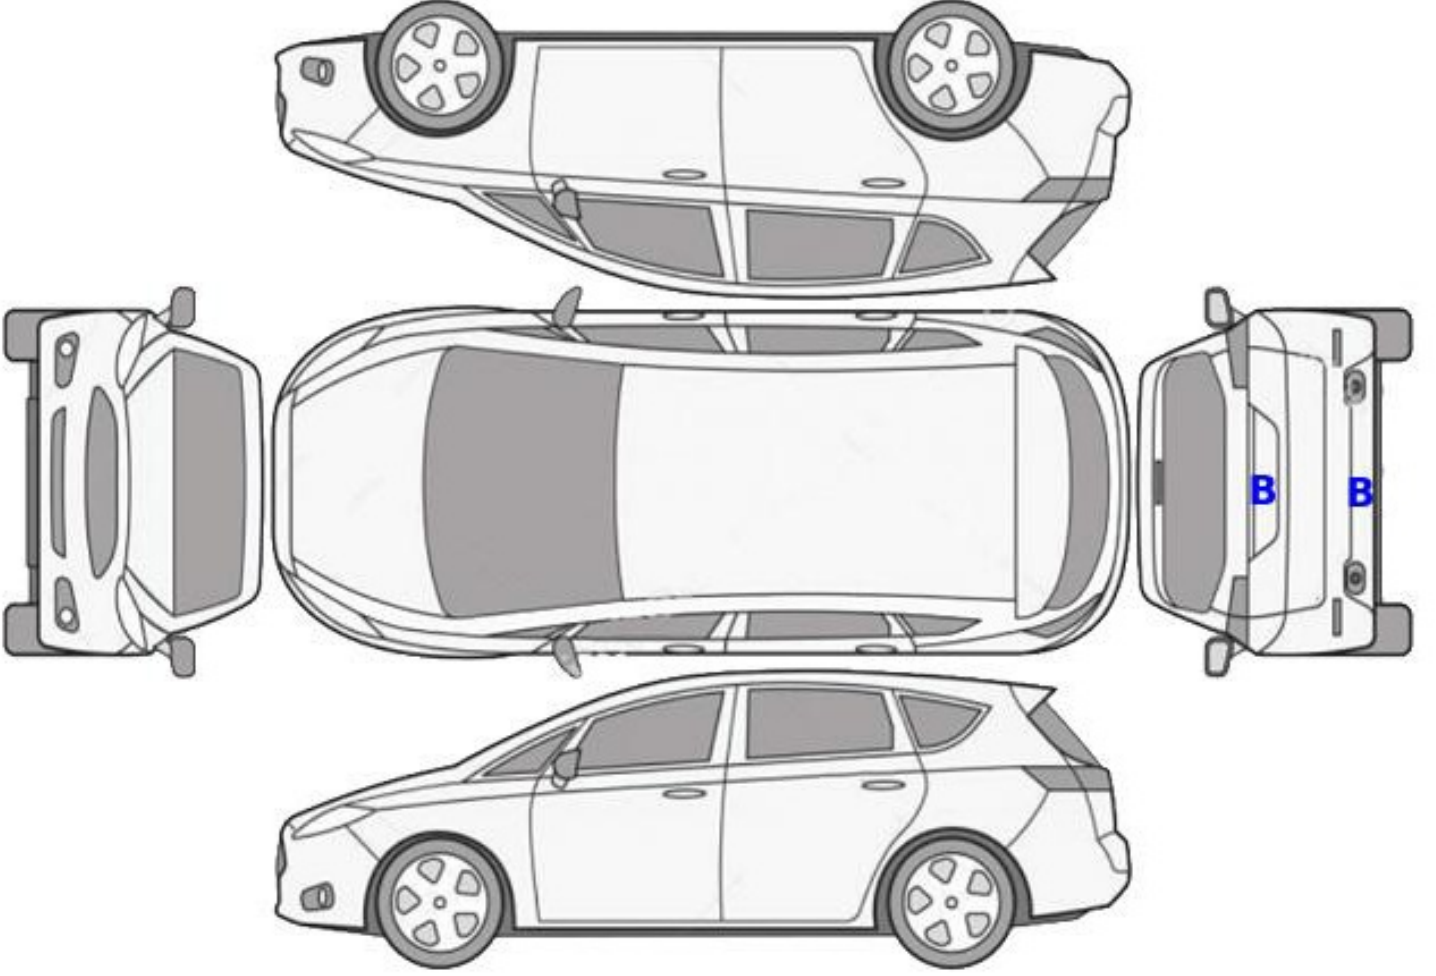
B: Boyalı

B/2: Lokal Boyalı

D: Değişmiş

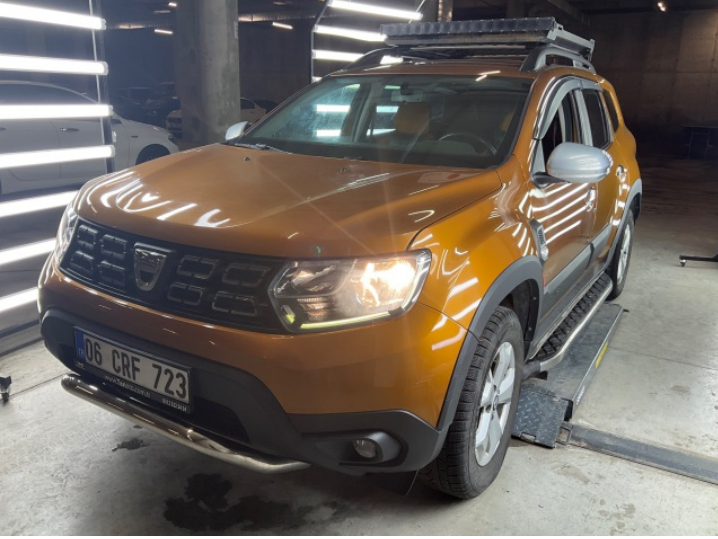
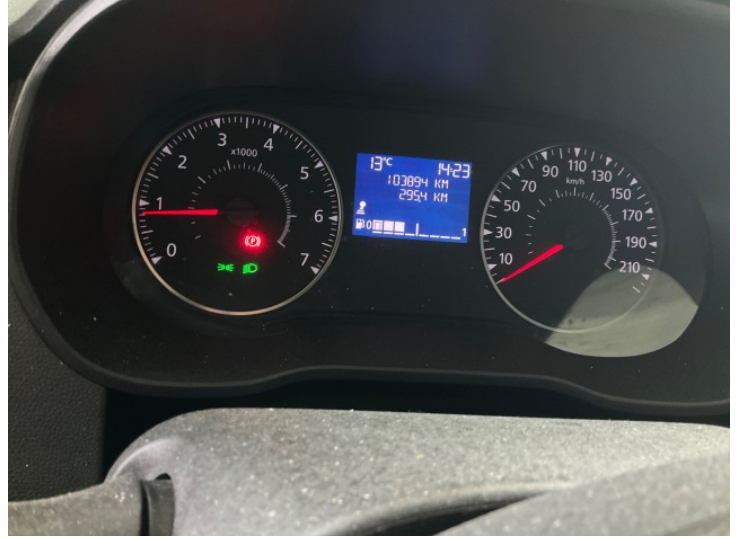
Araç Resimleri

Çizik

Kaporta, B-direk, sol > Çizik

Vuruk

Marşbiyel, sol, Marşbiyel plastiği, sol > Ezik

Çamurluk, sol arka, Çamurluk, sol arka > Ezik

Tampon, ön, Ön tampon > Ezik
