# Full Plus Ekspertiz

## 06EHE955

Dacia Duster-III 1.0i TCe 90

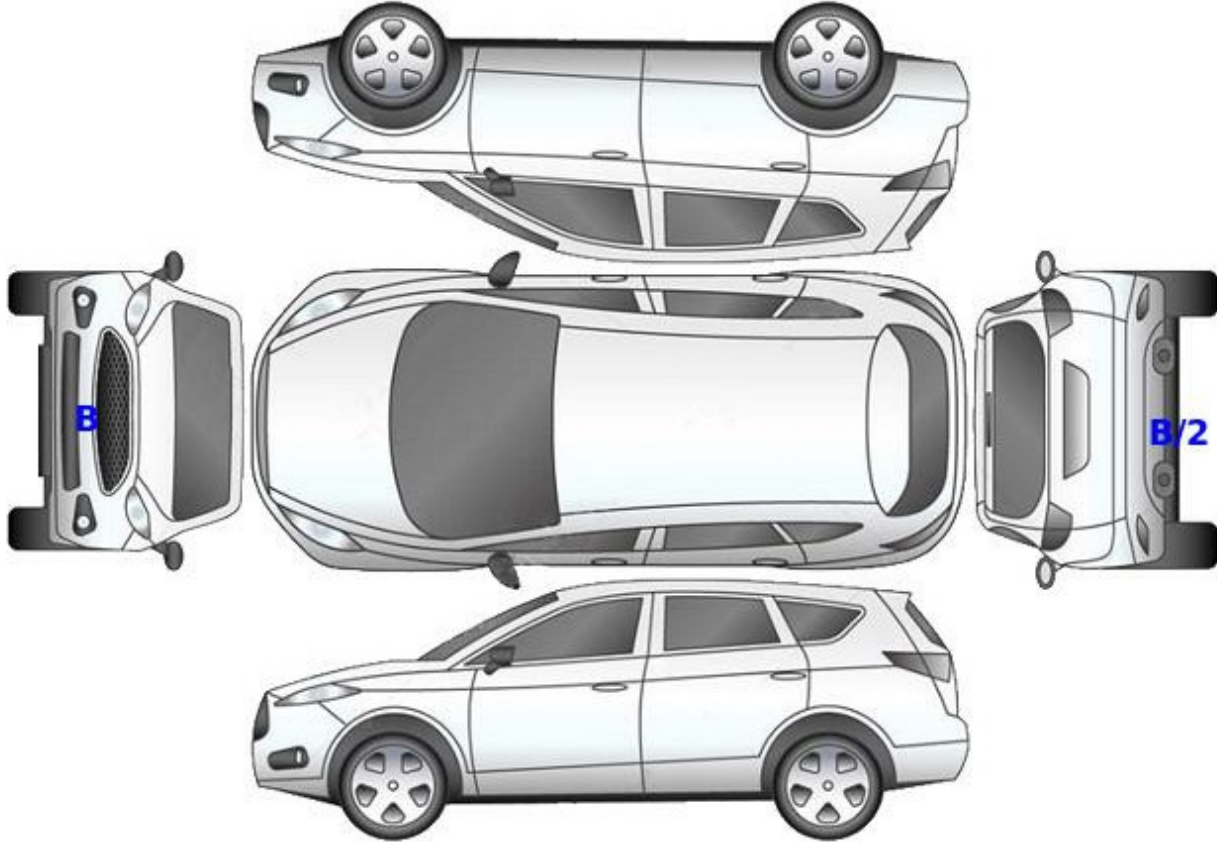
## Kaporta Kontrolü(Değişmiş Boyanmış kontrolü)

B: Boyalı

B/2: Lokal Boyalı

D: Değişmiş

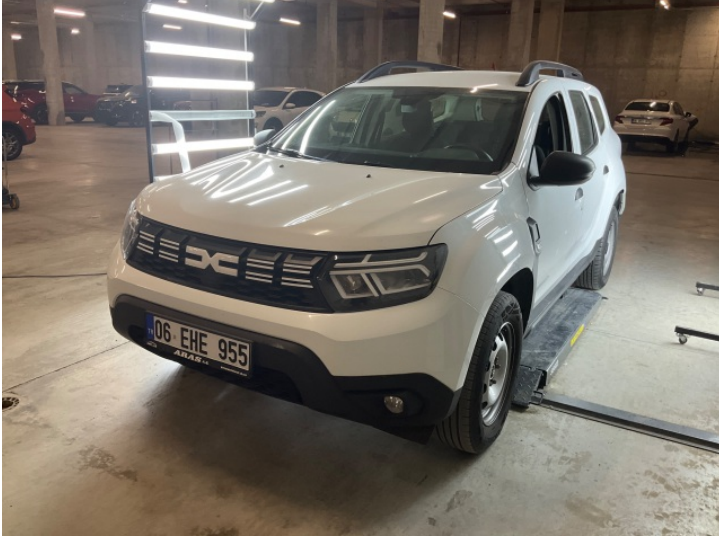
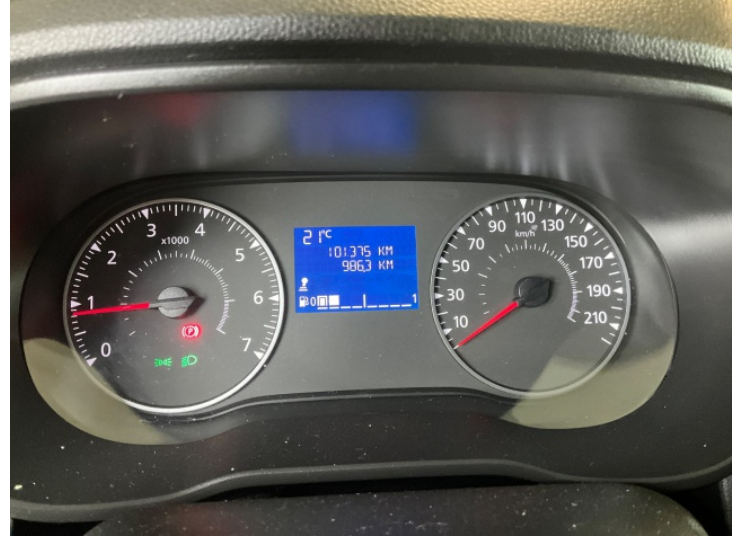
## Araç Resimleri

Döşemeler/Kapaklar,  
Döşemeler/Kapaklar >  
Kirlenmiş

Döşemeler/Kapaklar,  
Döşemeler/Kapaklar > Yakıcı  
Madde Ile Zarar Görmüş

Döşemeler/Kapaklar,  
Döşemeler/Kapaklar >  
Deforme Olmuş

Taban, Paspaslar >  
Hasarlı
