# Full Plus Ekspertiz

## 06FMY556

| Marka | Dacia | Motor Hacmi | 999cc |
| Rengi | GRİ (Füme) | Model | Duster |

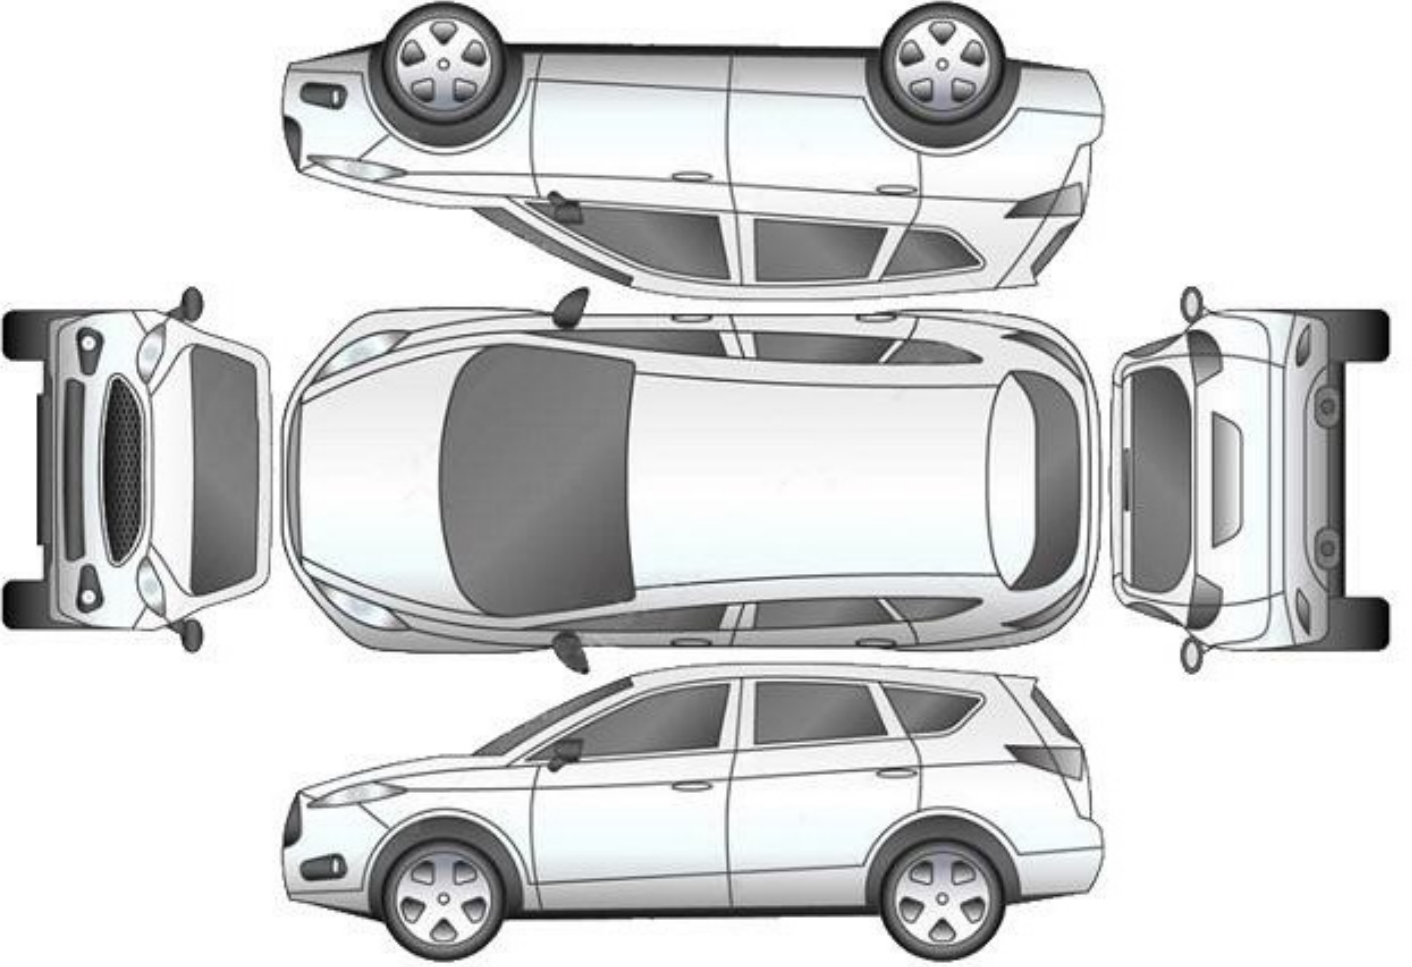
## Kaporta Kontrolü(Değişmiş Boyanmış kontrolü)

**\*\*\*Araçta değişmiş ve boyanmış parça bulunmamaktadır\*\*\***
