# Full Plus Ekspertiz 4x4

## 17ABM834

| Motor Hacmi | 1333cc | Marka | Dacia |
| Rengi | BEYAZ | Model | Duster |

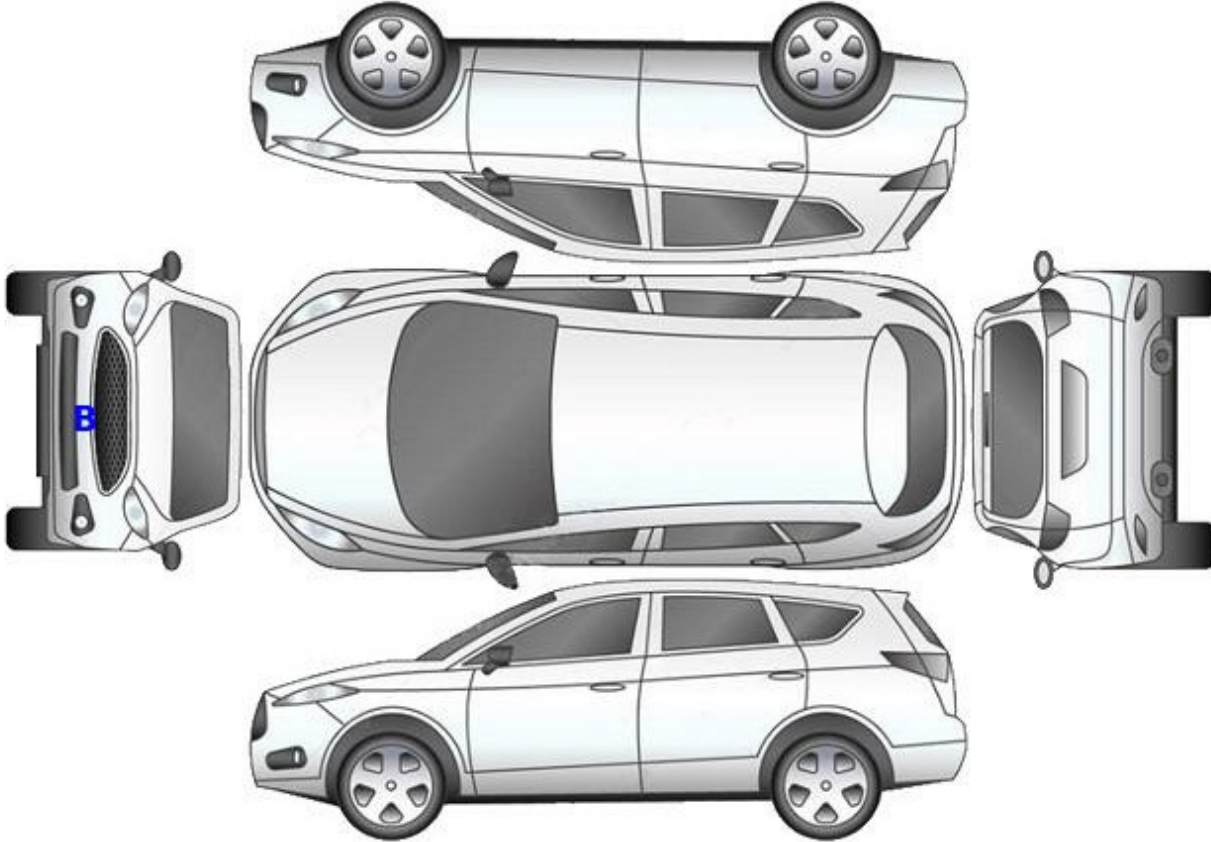
## Kaporta Kontrolü(Değişmiş Boyanmış kontrolü)

B: Boyalı

B/2: Lokal Boyalı

D: Değişmiş

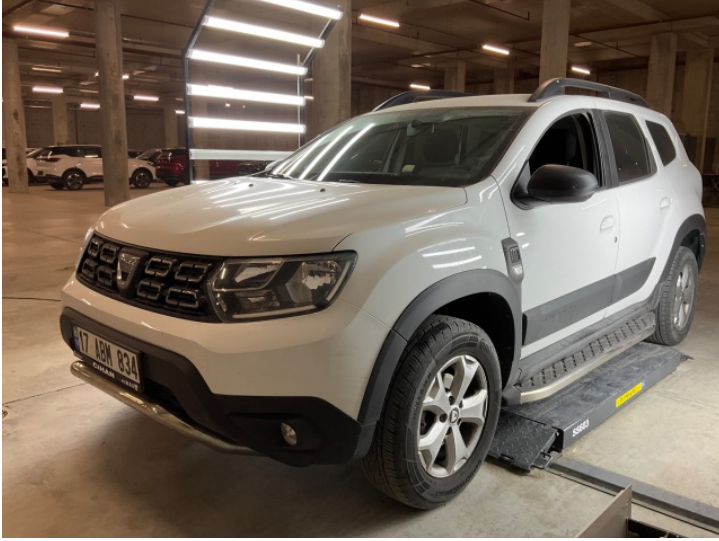
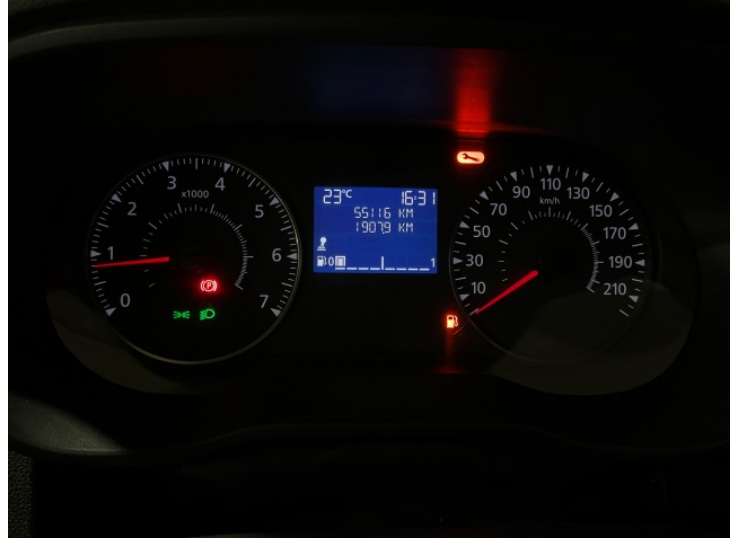
## Araç Resimleri

## Vuruk

Bagaj kapağı/kapısı, Bagaj kapısı > Ezik

Araç geneli yoğun reçine lekeleri mevcut.sağ yan basamakda ezik var.motor kaputunda şeffaf folyo olduğu için gözle boya kontrolü yapılamadı.
