Rapor Tarihi: 02.05.2026 14:48
Rapor No: 06-01-1484913
Mersis No: 0309073518100001

Full Plus Ekspertiz

Plaka	06DMG547	Şanzıman Tipi	Otomatik
KM	101098	Yakıt Cinsi	Benzin
Şase	VF1HJD20470564036	Motor Gücü	110 kw
Marka	Dacia	Motor Hacmi	1332cc
Rengi	YEŞİL	Model	Duster
İlk Tescil Tarihi	28-02-2023	Sonraki Muayene Tar.	17-02-2028
Model Yılı	2023	Araç Tipi	SUV (Station Wagon**)
Ruhsat Sahibi	TAN OTO	Kapı Sayısı	5 Kapı

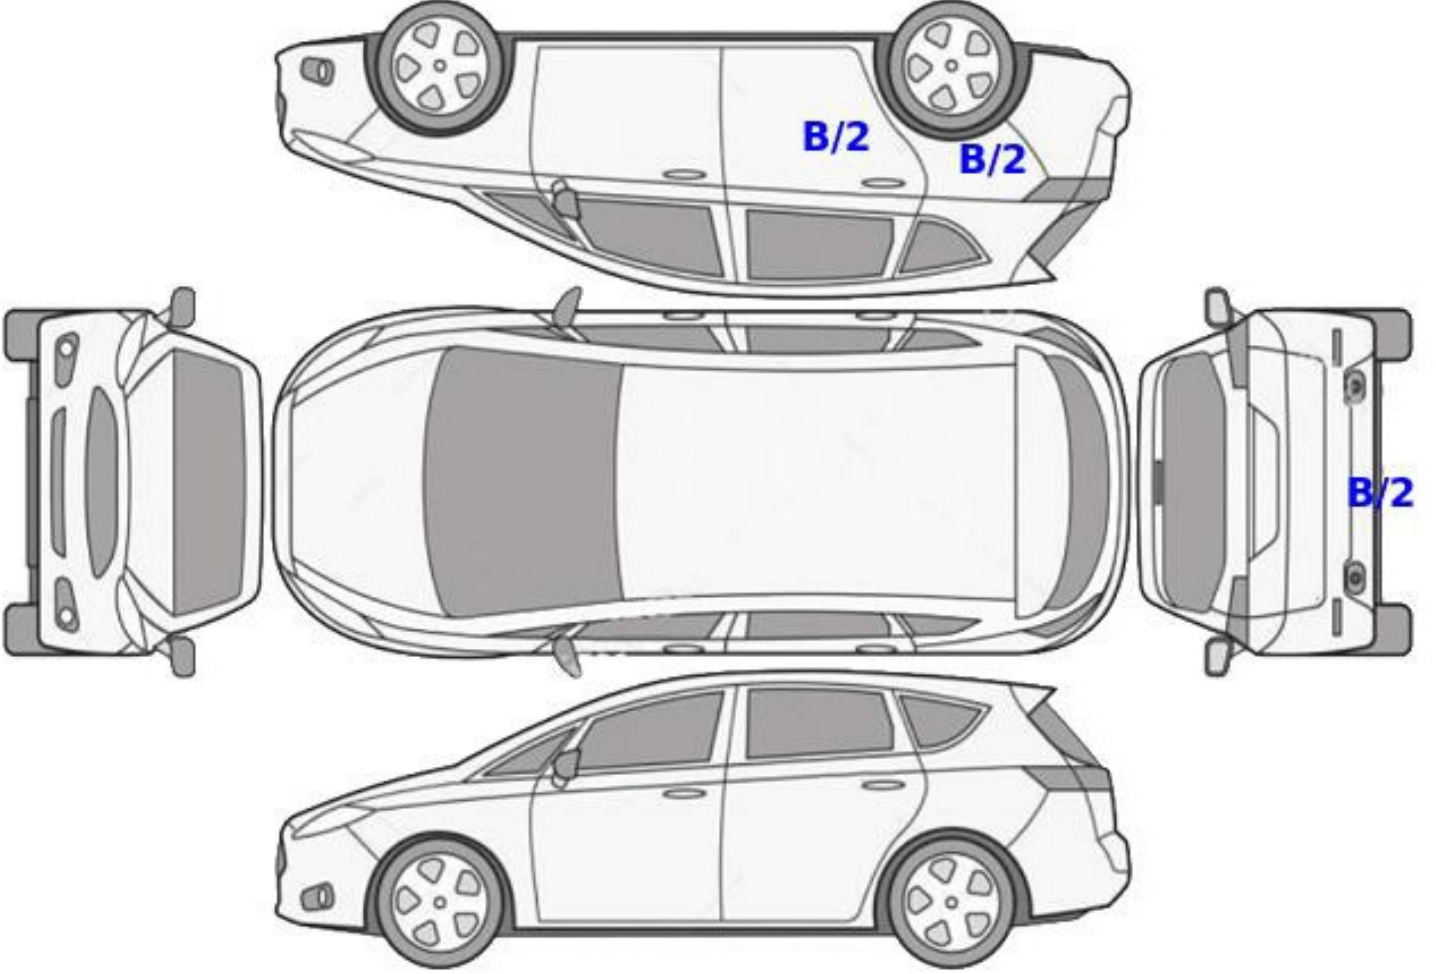
Kaporta Kontrolü(Değişmiş Boyanmış kontrolü)

B: Boyalı

B/2: Lokal Boyalı

D: Değişmiş

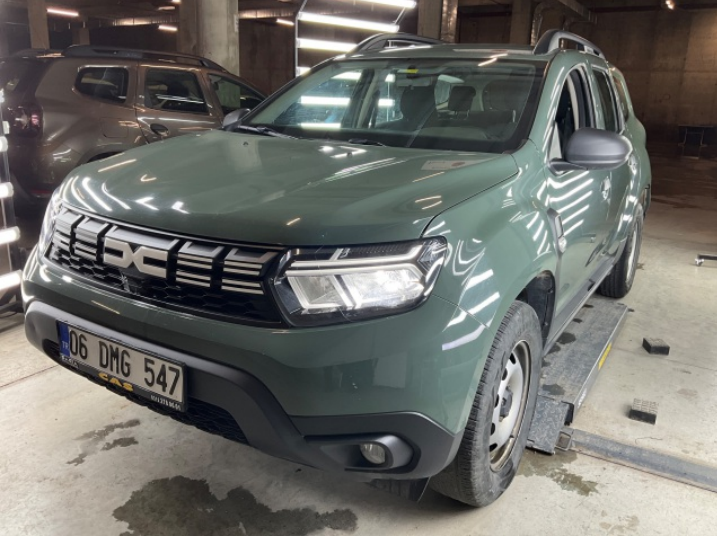
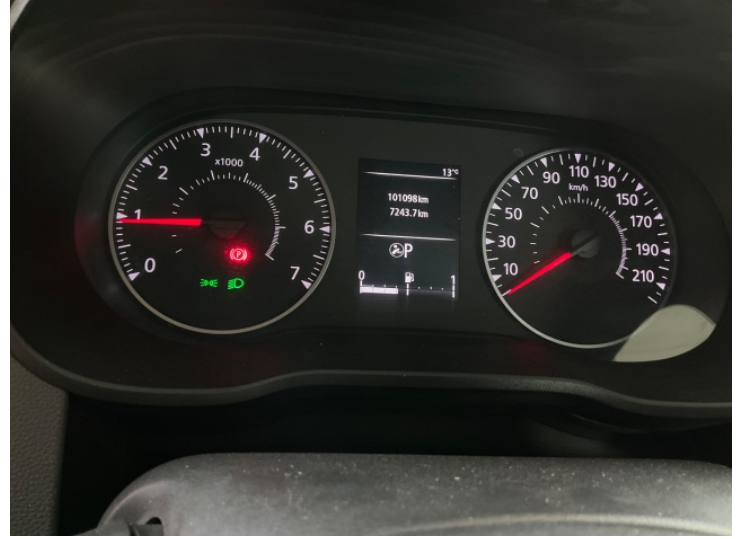
Araç Resimleri

Çizik

Tampon, arka, Arka tampon > Çizik

Çamurluk, sol arka, Çamurluk, sol arka > Çizik

Tampon, ön, Ön tampon > Çizik

Vuruk

Çamurluk, sağ, Çamurluk, sağ > Vuruk
