Full Plus Ekspertiz

Araç Bilgileri

Plaka	06DKA144	Şanzıman Tipi	Otomatik
KM	44807	Yakıt Cinsi	Benzin
Şase	VF1HJD20970317434	Motor Gücü	110 kw
Motor Hacmi	1332cc	Marka	Dacia
Renği	BEYAZ	Model	Duster
Sonraki Muayene Tar.	2025-11-24	Model Yılı	2022
Araç Tipi	SUV	Ruhsat Sahibi	TAN OTO
Kapı Sayısı	5 Kapı

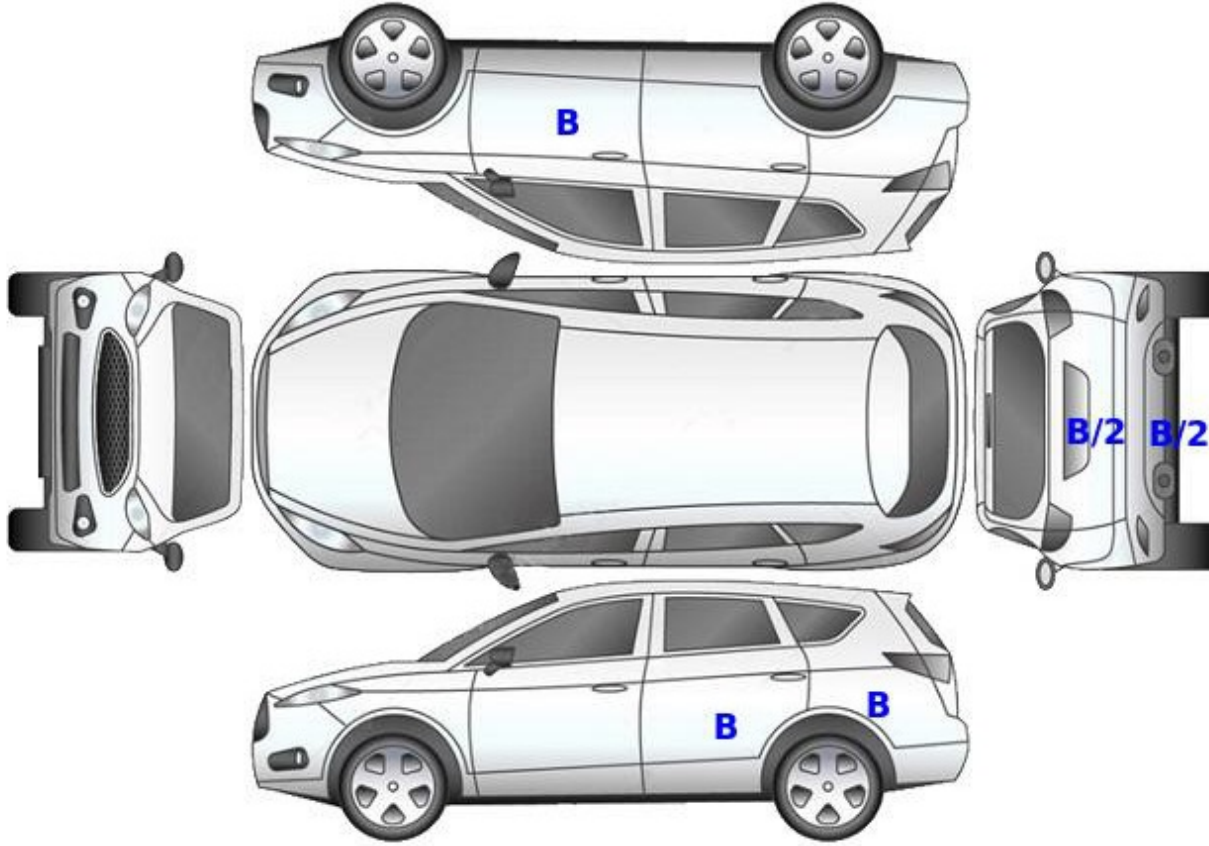
Kaporta Kontrolü(Değişmiş Boyanmış kontrolü)

Parça Grubu	Parça ve Hasar
Kaporta	C-direk, sol - Boyalı
Marşbiyel, sol	Marşbiyel, sol - Lokal Boya
